# Das Wohn- und Museumshaus Russische Kolonie Nr. 2

## Rekonstruktion historischer Wandgestaltungen der Innenräume

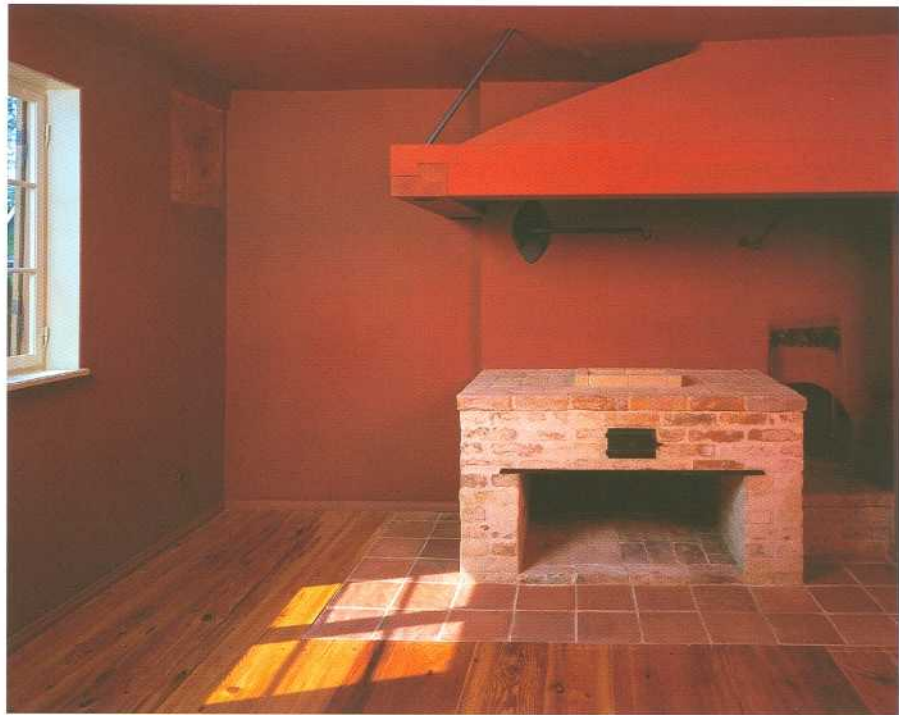
Küche im Erdgeschoss mit rekonstruiertem Rauchfang und Rekonstruktionsversuch einer Herdstelle. Links oben befindet sich ein Befundfeld mit der freigelegten ursprünglichen roten Wandfassung.

In den **Küchen** fanden sich mehrere frühe Fassungen in teilweise sehr kräftigen roten Farbtönen. Das war für Küchenräume mit offenem Herdfeuer sehr typisch, da Verschmutzungen der Wände und Decken durch Dampf und Rauch dadurch nicht so schnell sichtbar wurden. Sowohl im Erdgeschoss als auch im Obergeschoss sind die Herde und Rauchfänge wiederhergestellt und die roten Wandfassungen rekonstruiert worden. In der Küche im Erdgeschoss (Museumsbereich) befindet sich an einer Wand ein Befundfeld. Hier wurde die ursprüngliche rote Fassung freigelegt und kleinere Fehlstellen wurden retuschiert.

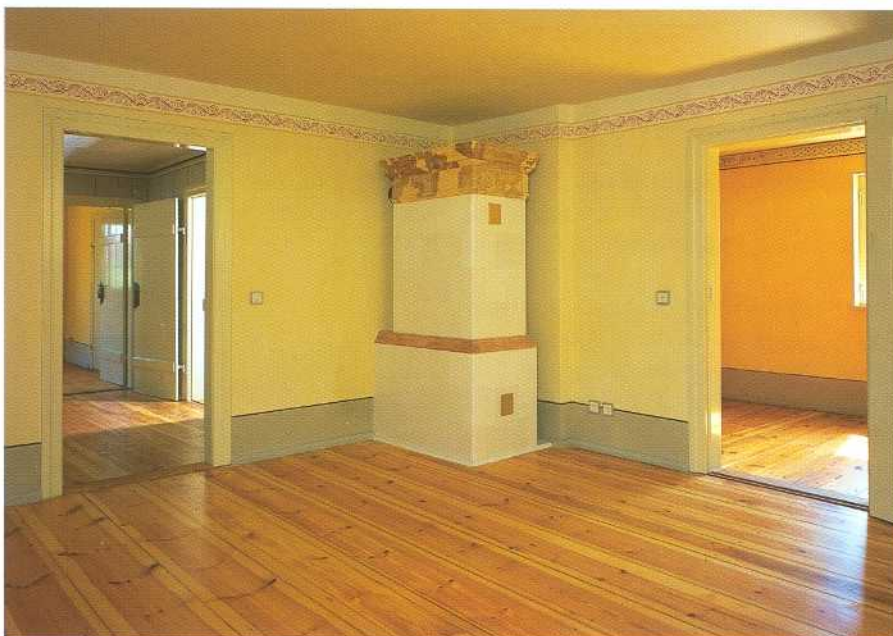
Stube im Erdgeschoss mit einer rekonstruierten Wandfassung aus der Mitte des 19. Jahrhunderts (Fassung VII). Der von der Küche aus beheizbare Ofen wurde unter Verwendung originaler Fundstücke wiederhergestellt.

In der **Stube des Erdgeschosses** fanden sich im Oberwand- und im Sockelbereich Gestaltungsfragmente mehrerer übereinander liegender Fassungen. Zur Rekonstruktion wurde eine Fassung mit einem filigran schwingenden klassizistischen Ornamentband ausgewählt, die vermutlich aus der Mitte des 19. Jahrhunderts stammt (Fassung VII). Offensichtlich hat der damals hier arbeitende Maler auch im Aufseher-Haus (Russische Kolonie Nr. 1) gewirkt. Dort wurde in der Stube (jetzt Teestube) eine Fassung mit dem gleichen Ornament gefunden und rekonstruiert, jedoch in Kombination mit einem anderen Wandfarbton. Wahrscheinlich ist in beiden Häusern die gleiche Schablone verwendet worden. In einem Befundfeld an der Oberwand der Stube sind freigelegte Fragmente des rekonstruierten Ornamentes sowie die Fragmente weiterer Oberwandgestaltungen zu sehen. So sind hier beispielsweise Reste eines Schablonenfrieses zu finden, der in der angrenzenden Kammer ebenfalls gefunden und dort rekonstruiert wurde.

In der **Kammer** handelt es sich um die zweite Fassung, in der Stube jedoch um die vierte. Da angenommen werden kann, dass die Fassungen in beiden Räumen zeitgleich ausgeführt wurden, lässt sich daraus schließen, dass die Stube in kürzeren Zeitabständen renoviert wurde. In einem weiteren Befundfeld in der Stube ist der ultramarinblaue Wandfond der Fassung VIII zu sehen. Ultramarin war ursprünglich ein sehr teures Pigment (Lapislazuli). Seit etwa 1826 kam es künstlich hergestellt auf den Markt und war in der Mitte des 19. Jahrhunderts als Wandfarbton sehr in Mode.

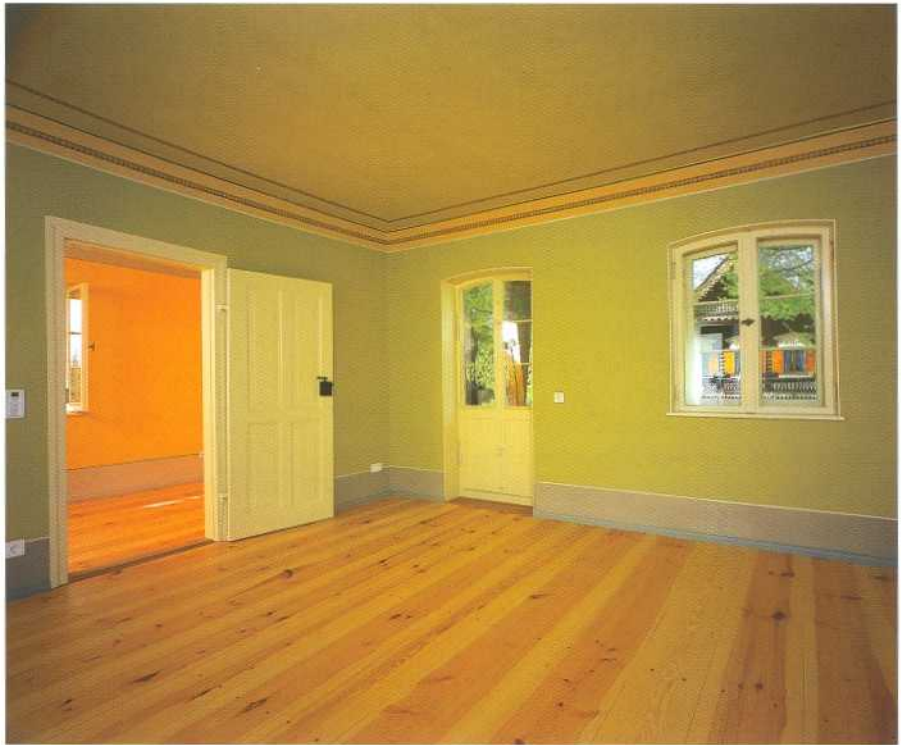
Stube im Obergeschoss mit Blick zur Straße. Hier wurde eine klassizistische Wandgestaltung (Fassung II) mit illusionistischen Eierstab-Friesen an der Oberwand und an der Decke rekonstruiert.

In der **Stube des Obergeschosses** wurde eine interessante Wandgestaltung gefunden, die sich trotz fragmentarischer Befunde nahezu vollständig rekonstruieren ließ. In der Fassungsfolge handelt es sich um die zweite Fassung.

Zu einem hellgrünen Deckenfond gab es einen sattgrünen Wandfond mit einem grauen Sockel. An der Oberwand läuft ein ockerfarbener Streifen, der durch Licht- und Schattenstriche begrenzt ist. Auf dem Streifen sitzt ein Eierstab-Fries, der durch Lichthöhungen plastisch wirkt und vermutlich Gold imitieren soll. Randbegleitend verläuft an der Decke ein ebensolcher Eierstab. In der Deckenmitte fanden sich die Reste einer Mittelrosette, sie waren jedoch für eine Rekonstruktion zu fragmen-

tarisch. Aber auch so gibt die wiederhergestellte Wandfassung einen guten Eindruck für das Raumgefühl des Klassizismus.
