Vorbereitende
Untersuchung

**Kaserne
Krampnitz**

Abschlussbericht

4. Bestandssituation und sich daraus ergebende Erfordernisse

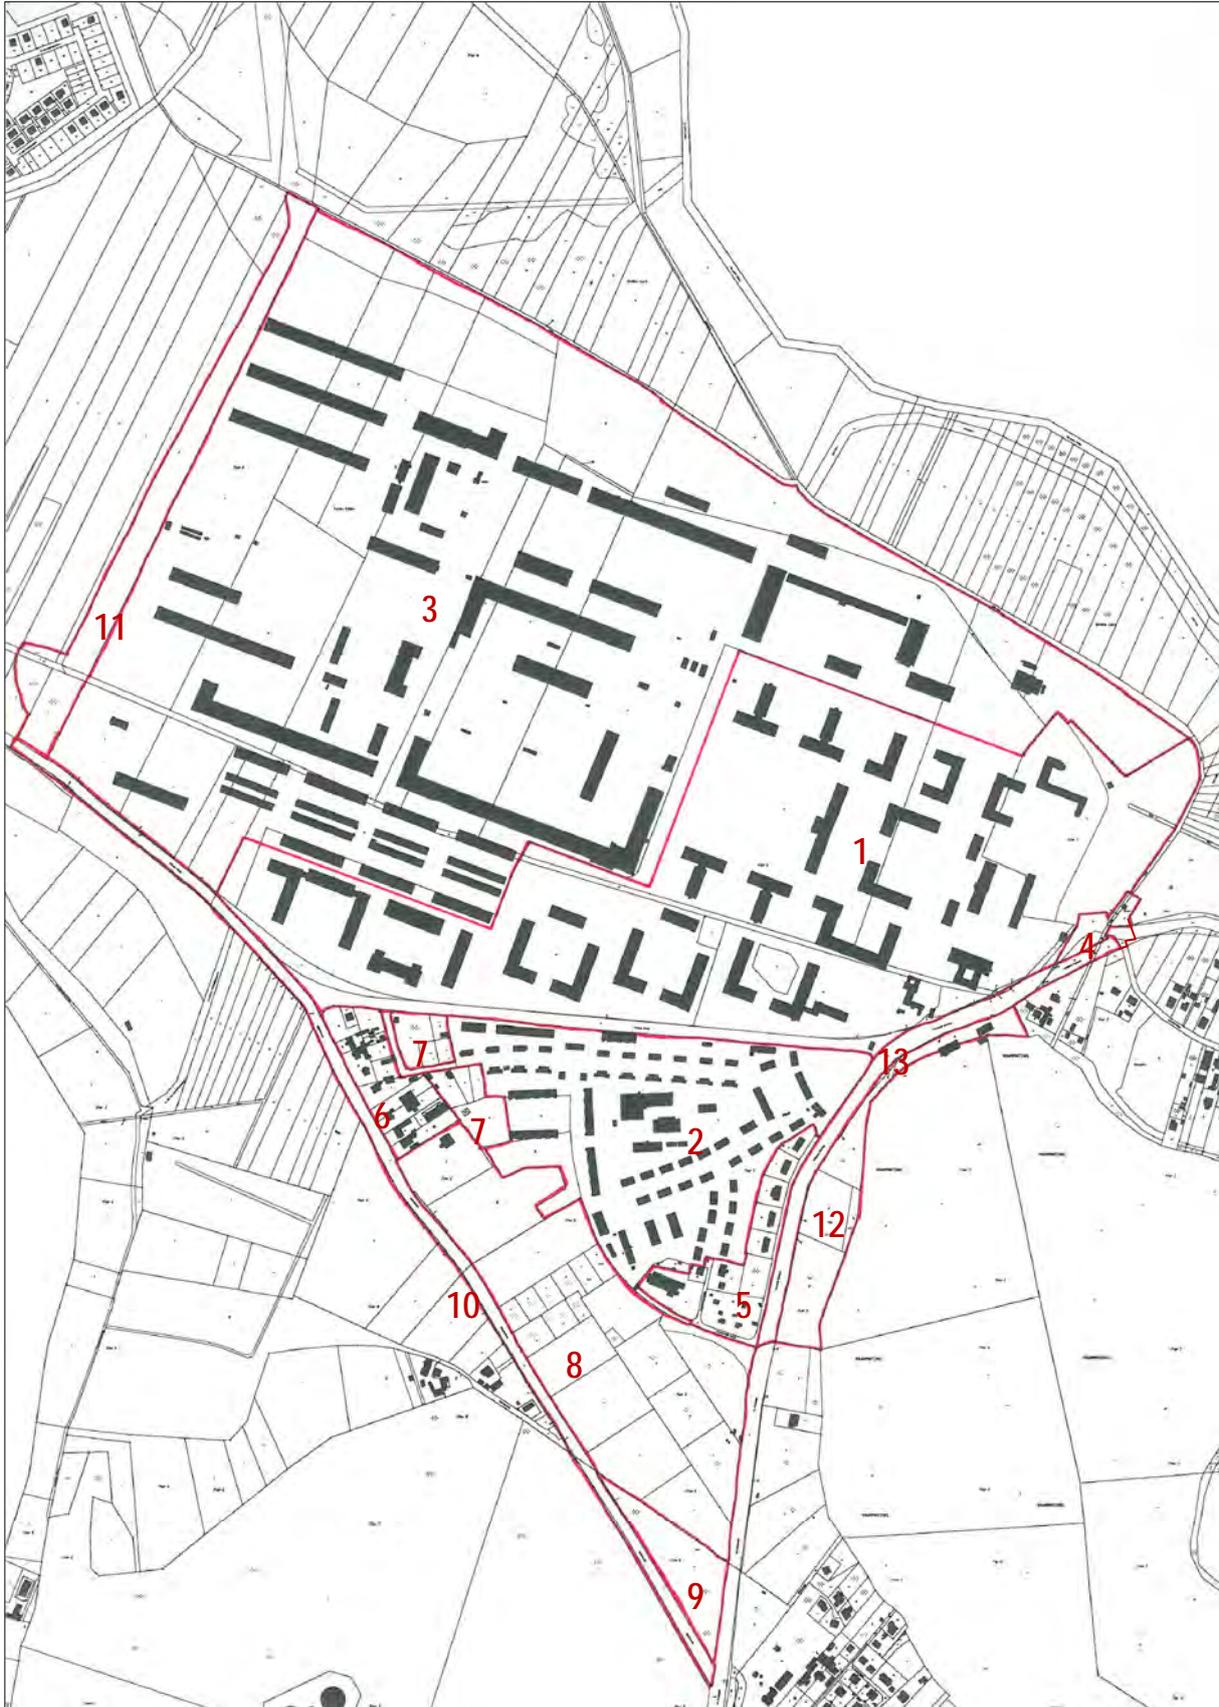
Abb. 4.2 Die 13 Teilbereiche des Planungsgebietes
Plangrundlage: Liegenschaftskarte der LHP; Stand Anfang 2011 (Abbildung ohne Maßstab)

Der gesamte betrachtete Planungsraum lässt sich sinnvoll in 13 räumliche Bereiche zerlegen, die in Kapitel 4.2 einzeln beschrieben werden. In Kapitel 4.1 werden zunächst die Eigentumsverhältnisse dargestellt, wobei ebenfalls die 13 Bereiche zugrunde gelegt werden.

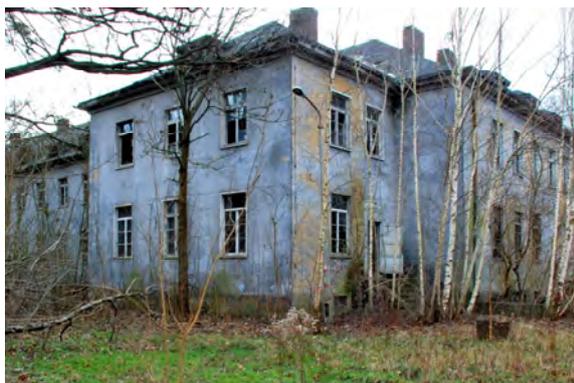
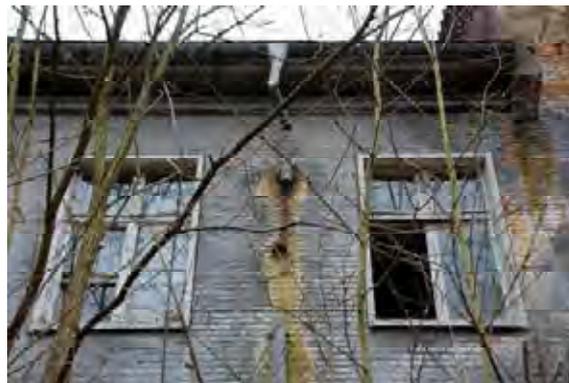
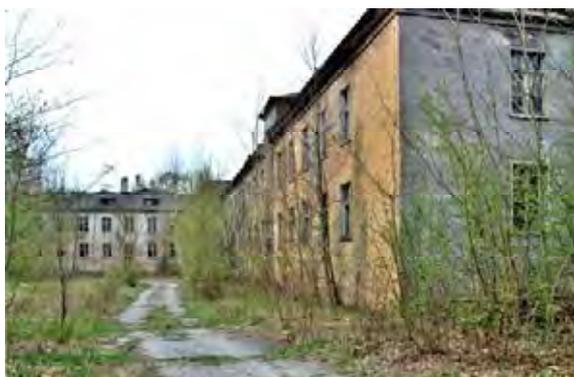
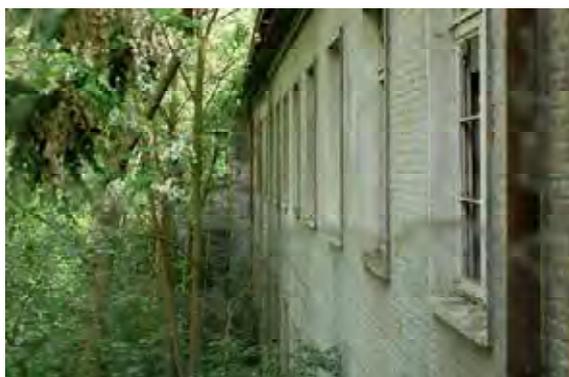
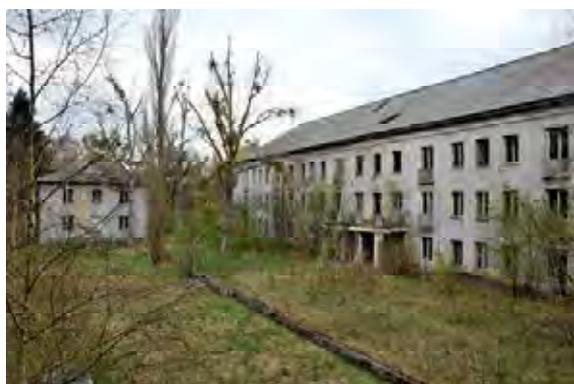
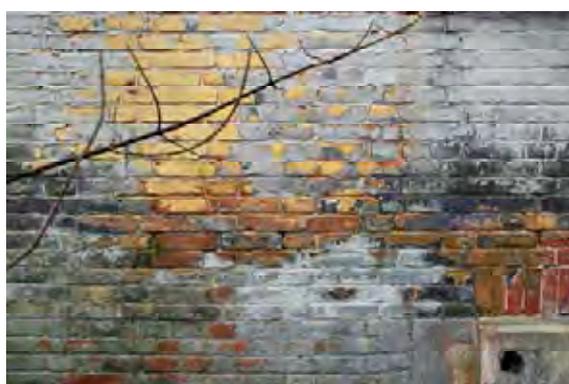
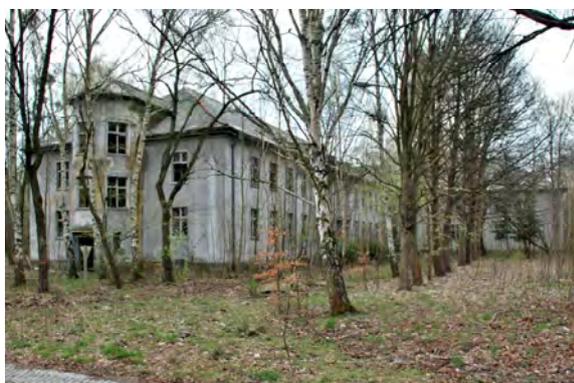
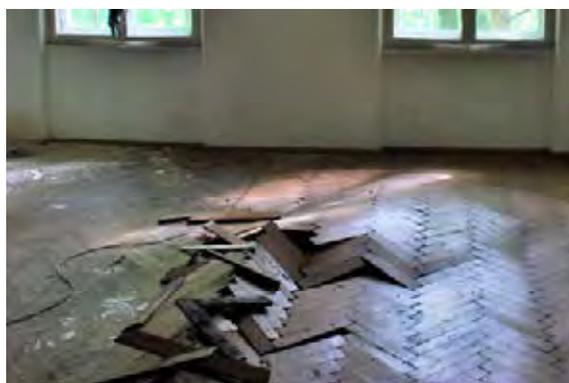
- 1) Offizierswohnheim K 26
- 3) Mannschaftsgebäude in L-Form
- 5) Offiziershäuser K11 und K12
- 7) Typisches Mannschaftsgebäude in T-Form

- 2) Dachentwässerung: typischer Schaden
- 4) Hausnaher Wildwuchs
- 6) 3 Farbschichten: rot, ocker, grau
- 8) Typische Fußboden-Zerstörung

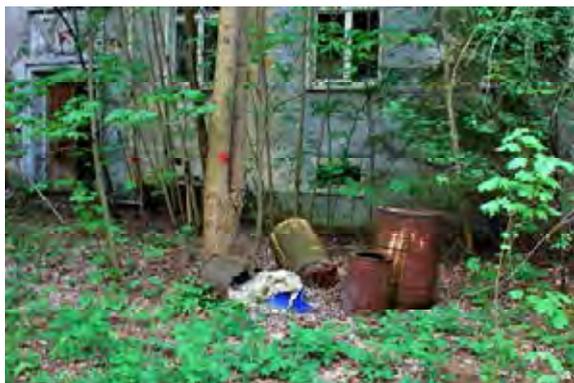
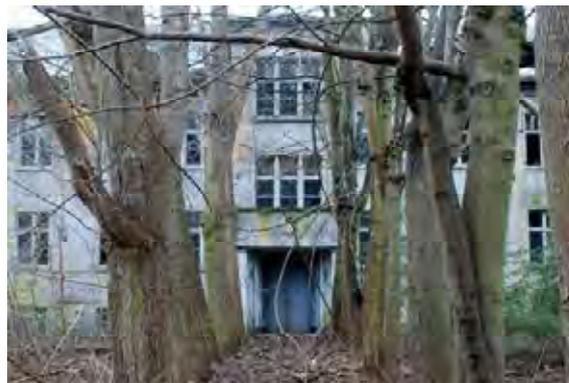
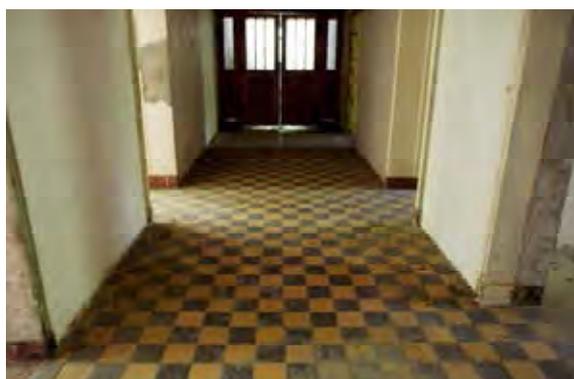
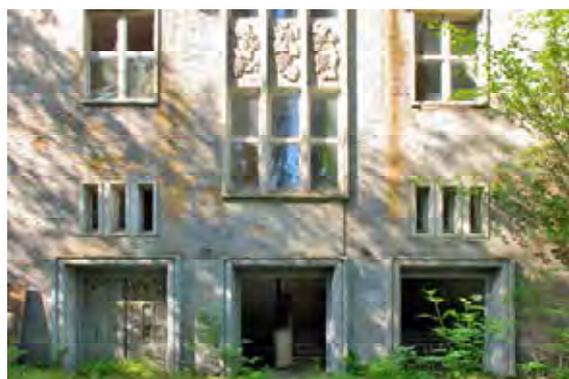
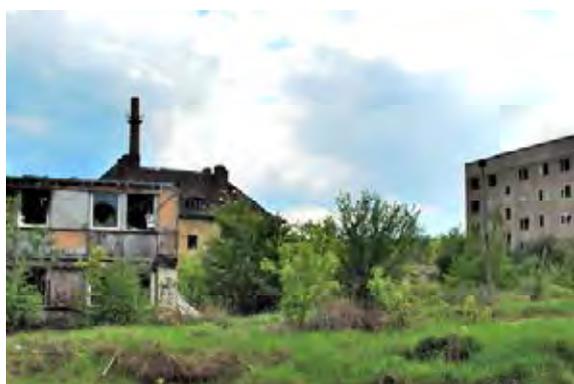
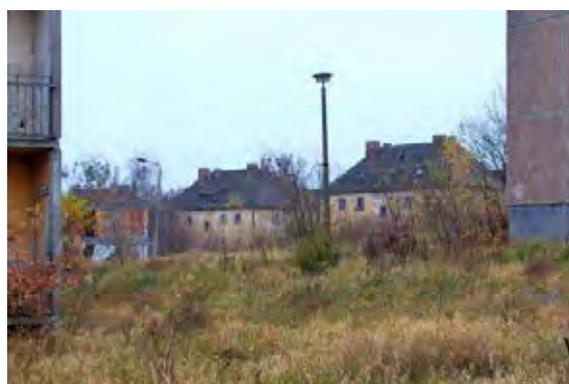
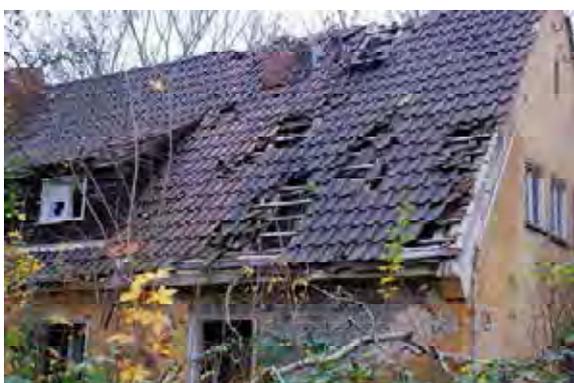
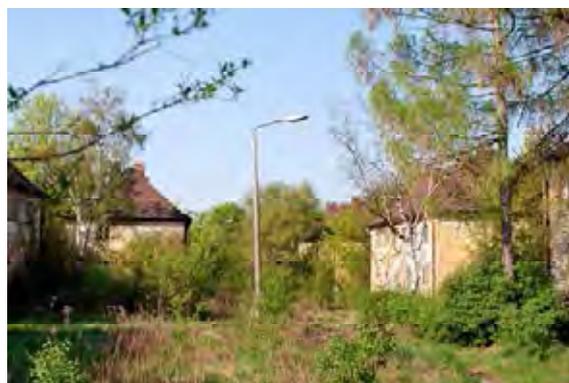
9) Schrottreste im Mannschaftsbereich
11) Fußboden im Stabsgebäude
13+14) Überformung der historischen Wohnsiedlung
15) Typischer Dachschaden in der Wohnsiedlung
Fotos: G. Fuderholz

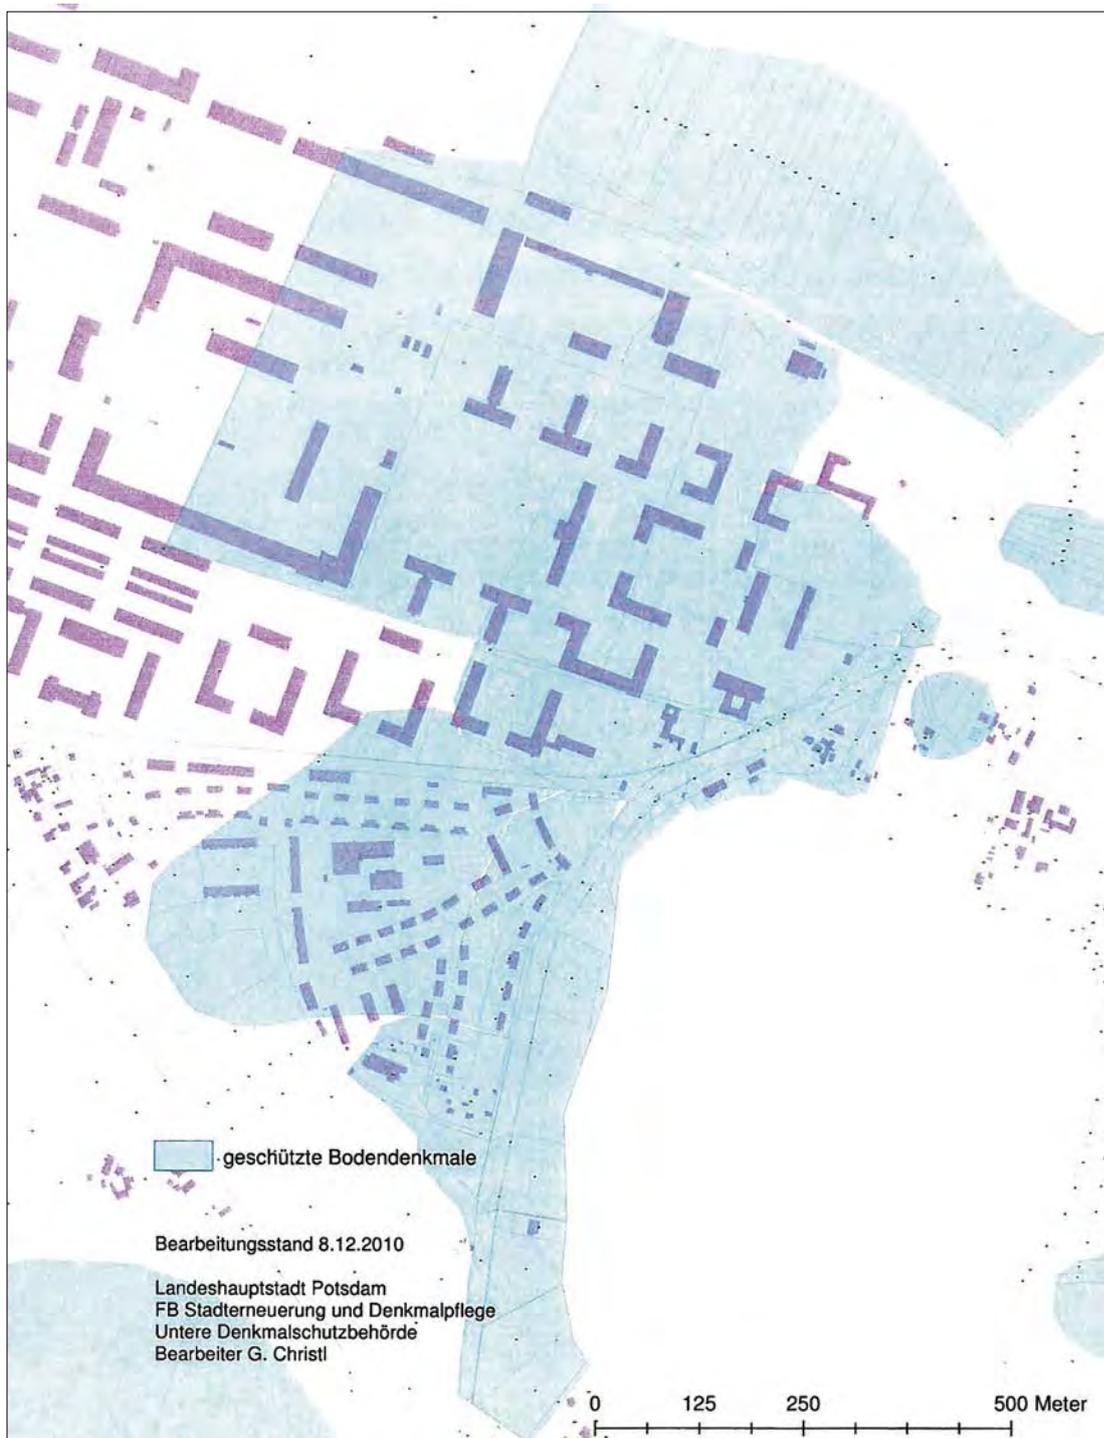
Abb. 4.5 Plan des Bodendenkmalbereichs Krampnitz

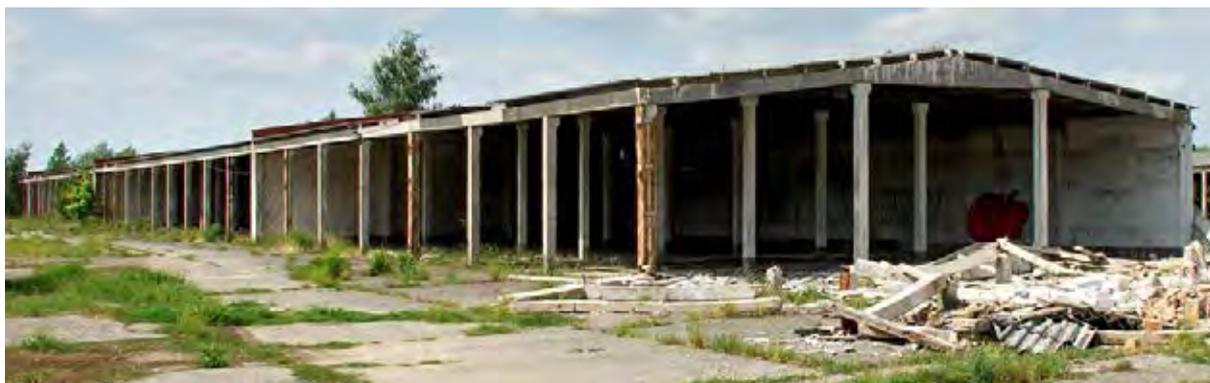
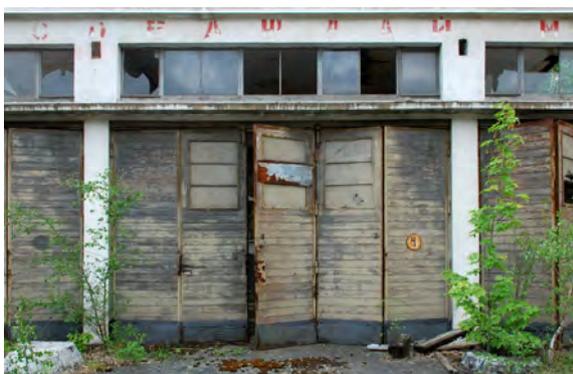
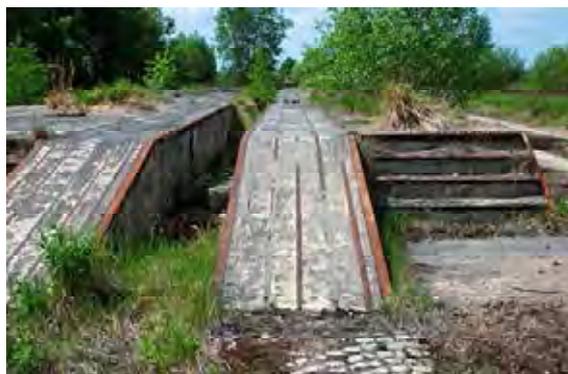
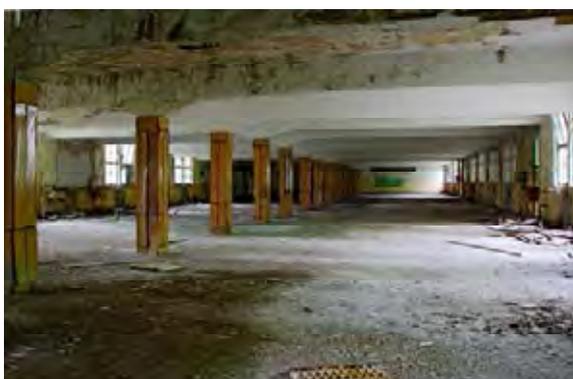
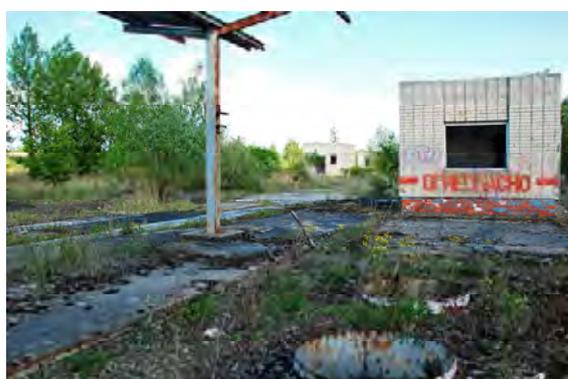
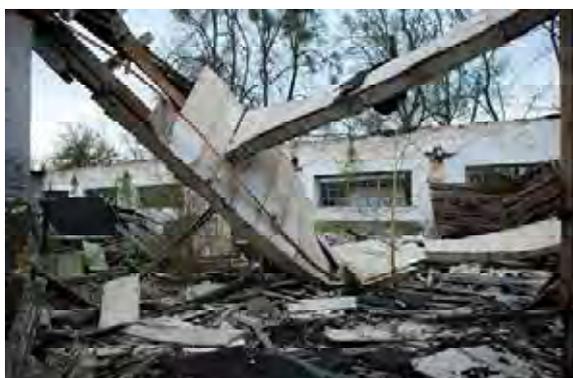
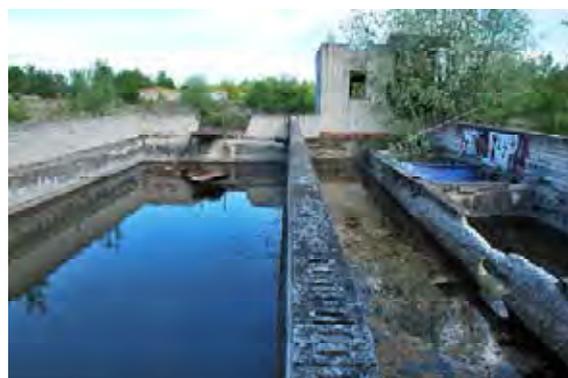
- 1) Groß-Depot aus den 70er Jahren
- 2) Garagenkomplex von 1938 (Detail)
- 4) Typisches Hallengebäude
- 6) Typisches eingestürztes Gebäude

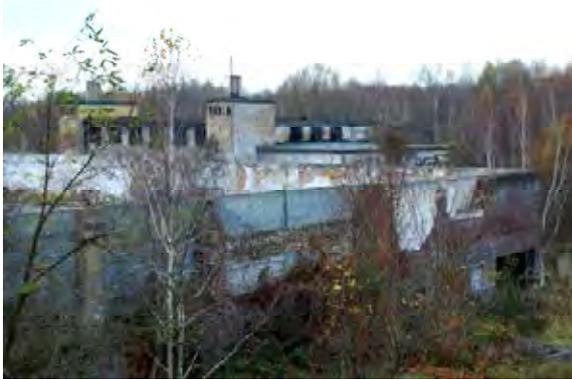
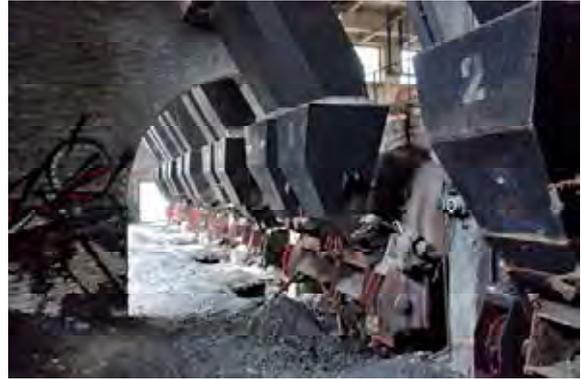
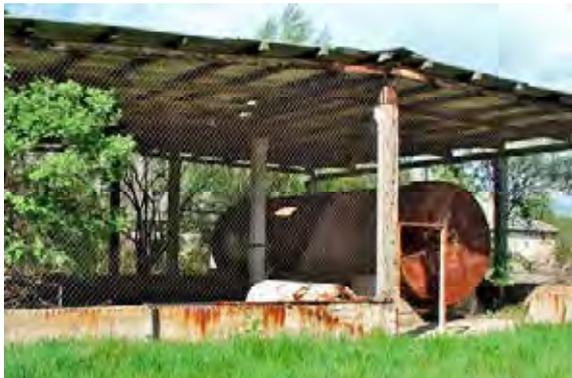
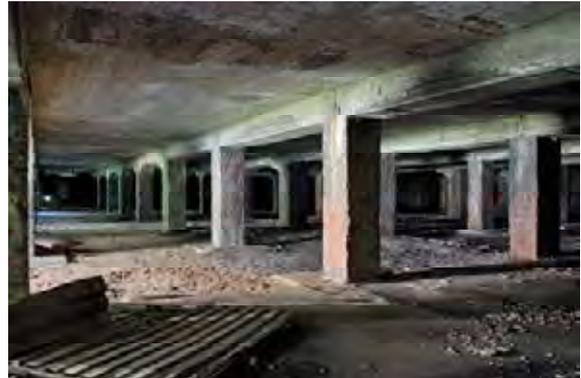
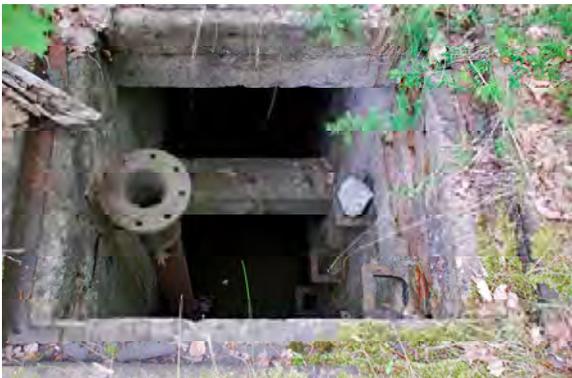
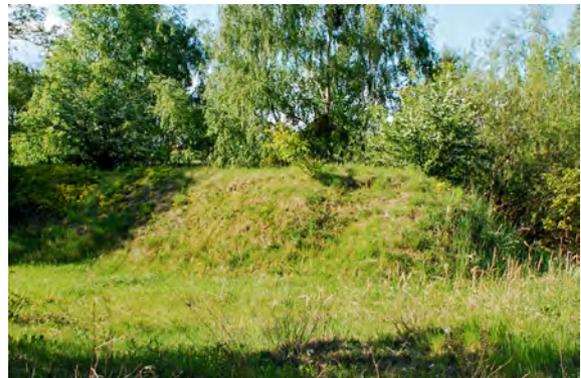
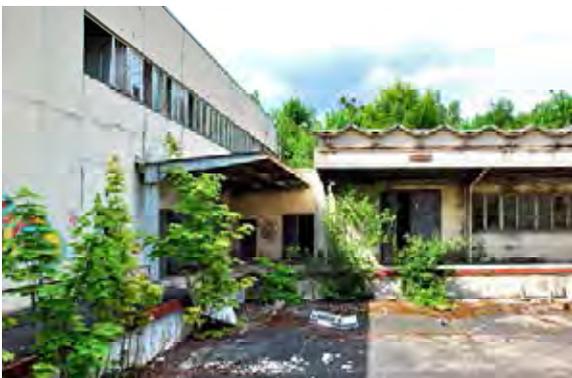
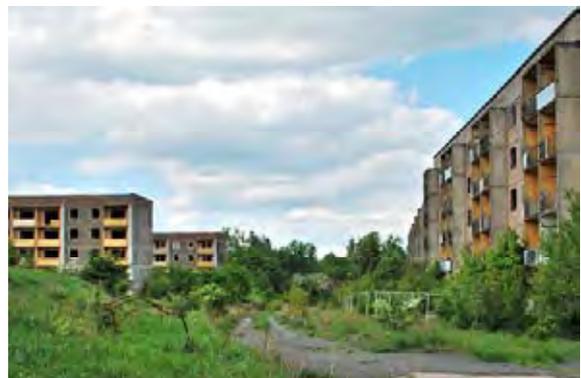
- 3) Wasch- und Reparatur-Rampe
- 5) Tankstelle mit Kraftstoff-Tanks
- 7) Schlamm-tank an einer Wartungs-Anlage

- 8) Kohlebunker und Heizwerk Nordost
- 10) Trichlorethen-Tank an der Wäscherei
- 12) Offener Entwässerungsschacht
- 4) Kaufhäuser der 70er Jahre in der Wohnsiedlung

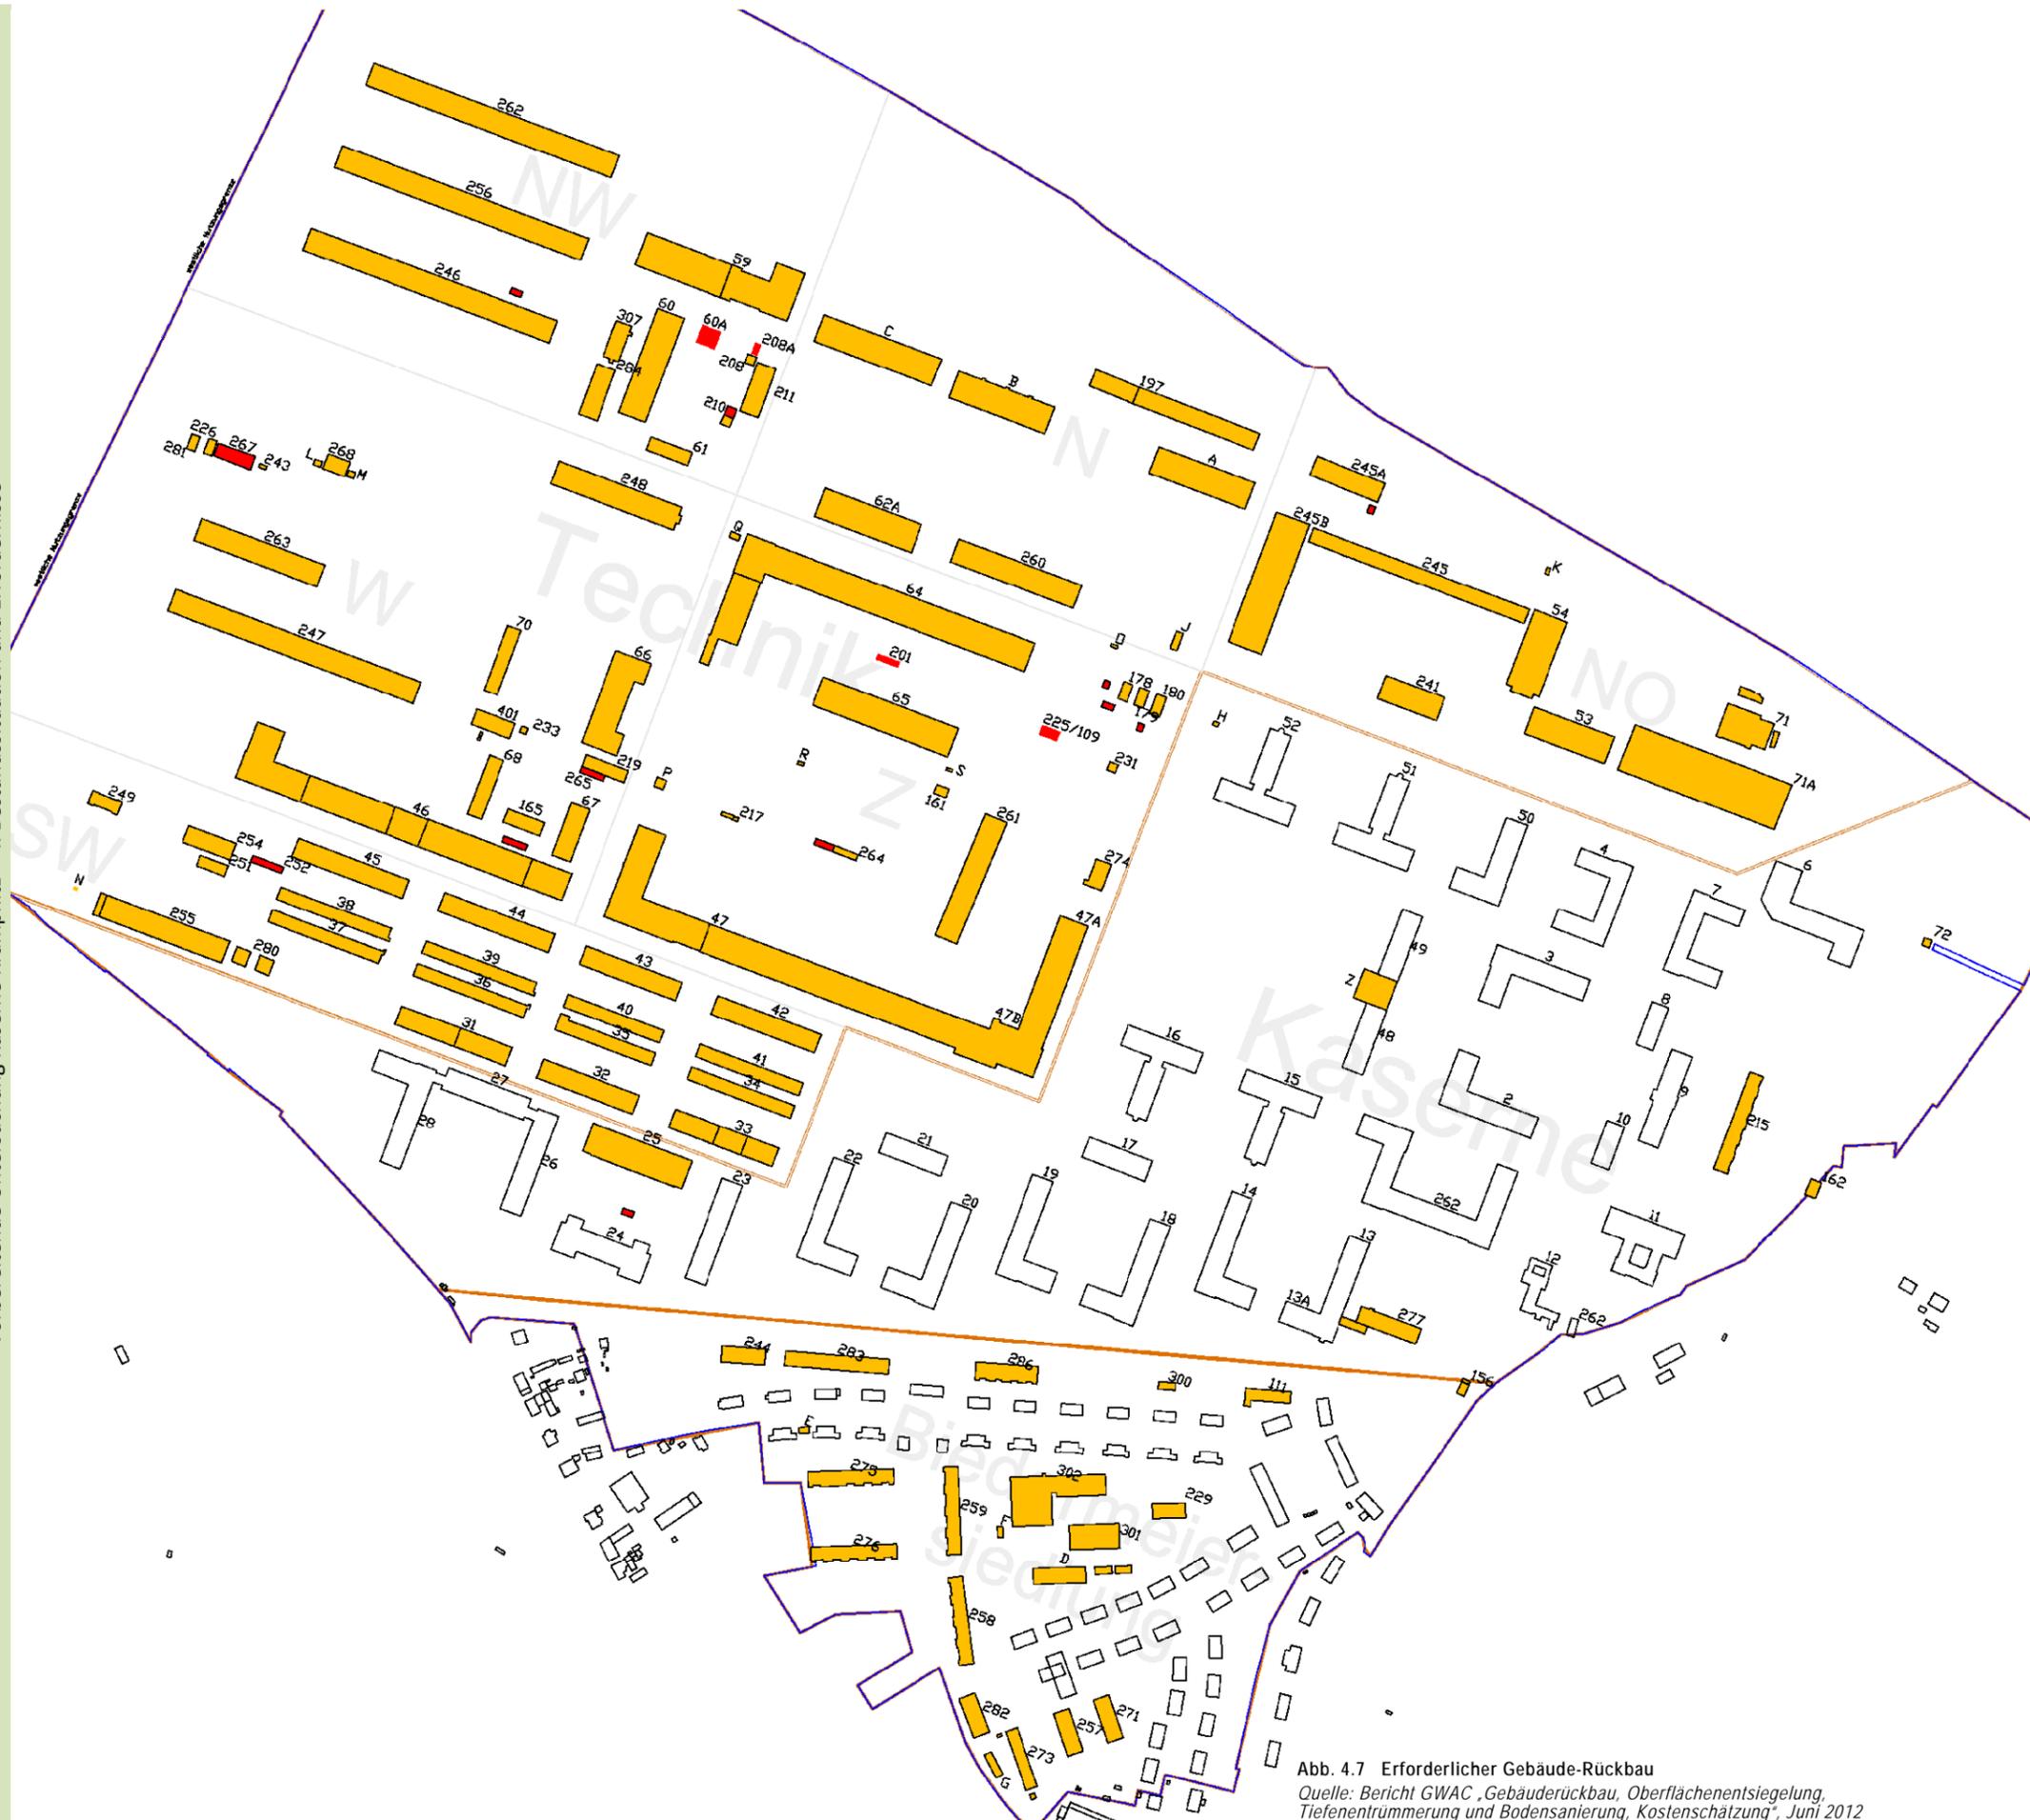
- Grenze Betrachtungsgebiet,
- Grenze Teilgebiet
- Grenze Teilflächen Technik
- 241 Gebäudenummer
- zum Abbruch
- zum Erhalt
- Tanks

GWAC Gesellschaft für Wirtschafts- und Altlasten-Consulting mbH	
Zimmermannstraße 36 Tel. (030) 85 99 72 - 0 12183 Berlin Fax (030) 85 99 72 - 28	
Überarbeitung: Endfassung	
Datum : 04.06.2012	Projekt :
erstellt : Gehrig	Polo GmbH
Plangrundlage :	Kaserne Krampnitz
Bezeichnung :	Maßstab :
Kostenschätzung	1:5.000 (A3)
Anlage 1.1	Zeichnungsnummer :
Umfang Gebäudeabbruch

Folgendes Abrissvolumen mit folgenden Kosten wurde ermittelt (Abb. 4.7):

Planungs- bereich	Bau- werke	Umbauter Raum m ³	Kosten € (netto)		Gesamtkosten € (brutto)*
			Abriss	Entsorgung	
Kaserne	9	41.105	157.000	93.900	319.470
Wohnsiedlung	21	110.846	520.700	453.300	1.240.194
Technik-Bereich	86	612.225	1.647.600	1.391.700	3.869.401
Summe	115	764.176	2.325.300	1.938.900	5.429.065

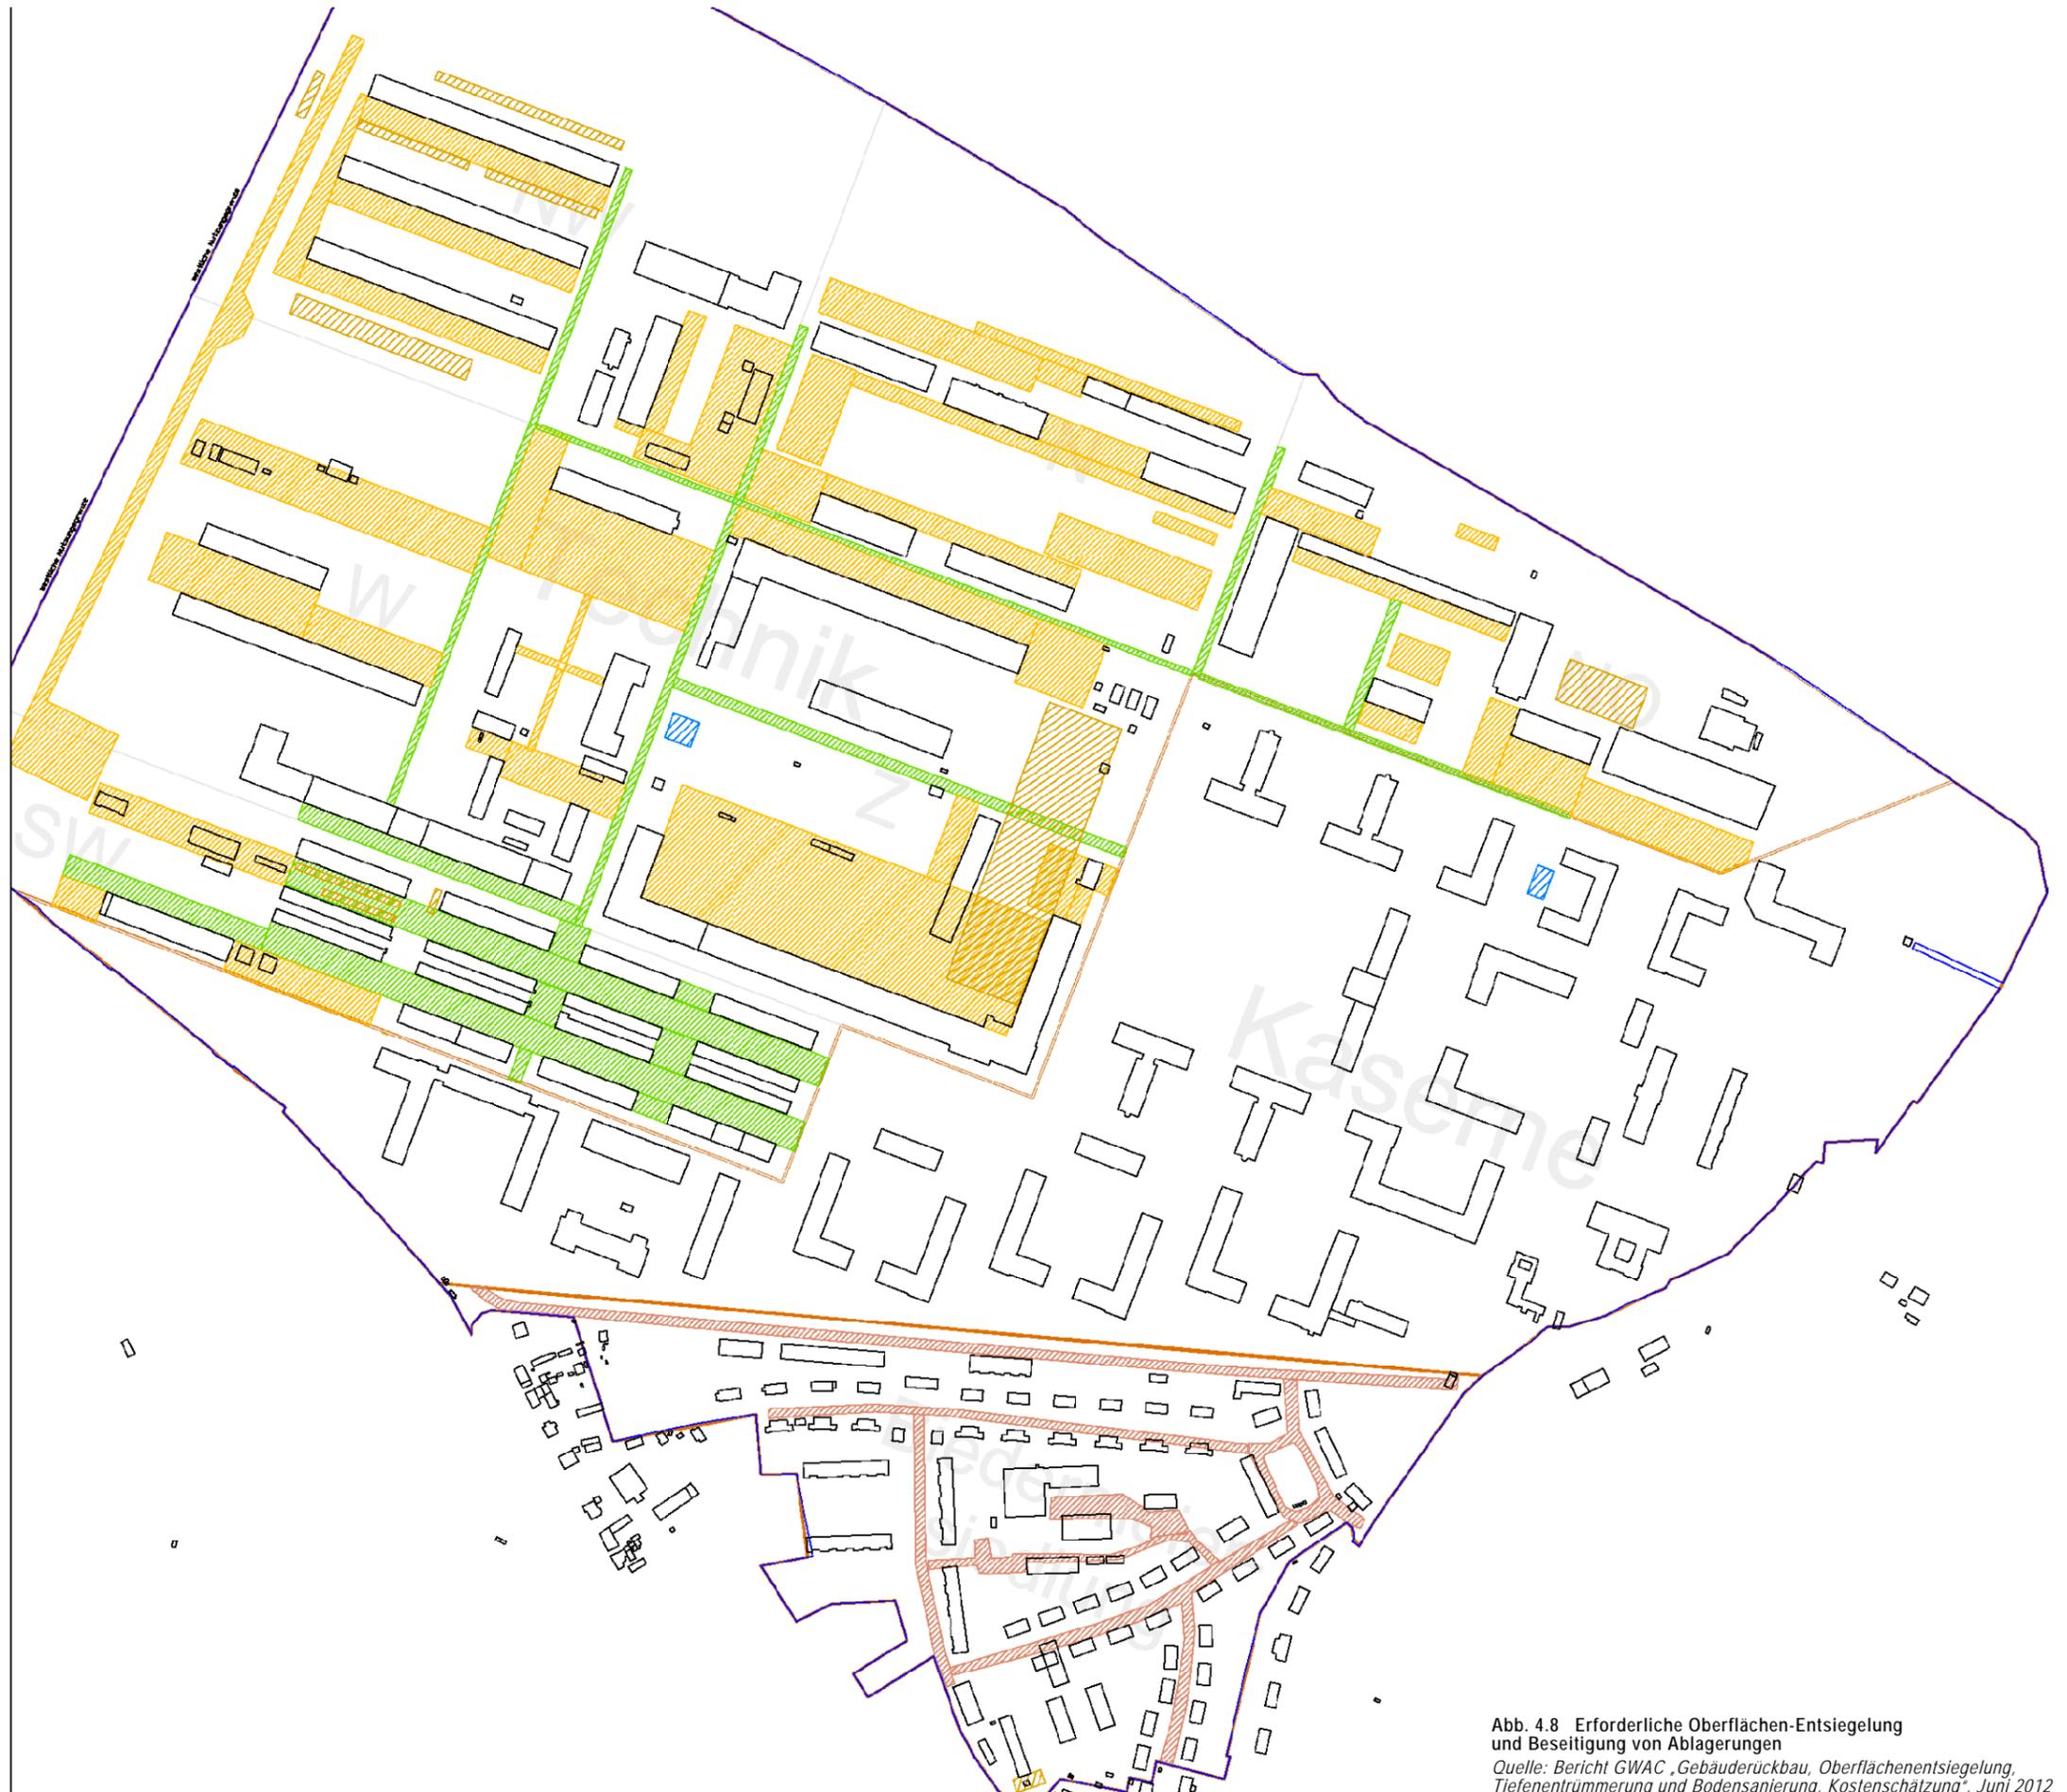
Abb. 4.8 Erforderliche Oberflächen-Entsiegelung und Beseitigung von Ablagerungen
 Quelle: Bericht GWAC „Gebäuderückbau, Oberflächenentsiegelung, Tiefenentrummerung und Bodensanierung, Kostenschätzung“, Juni 2012

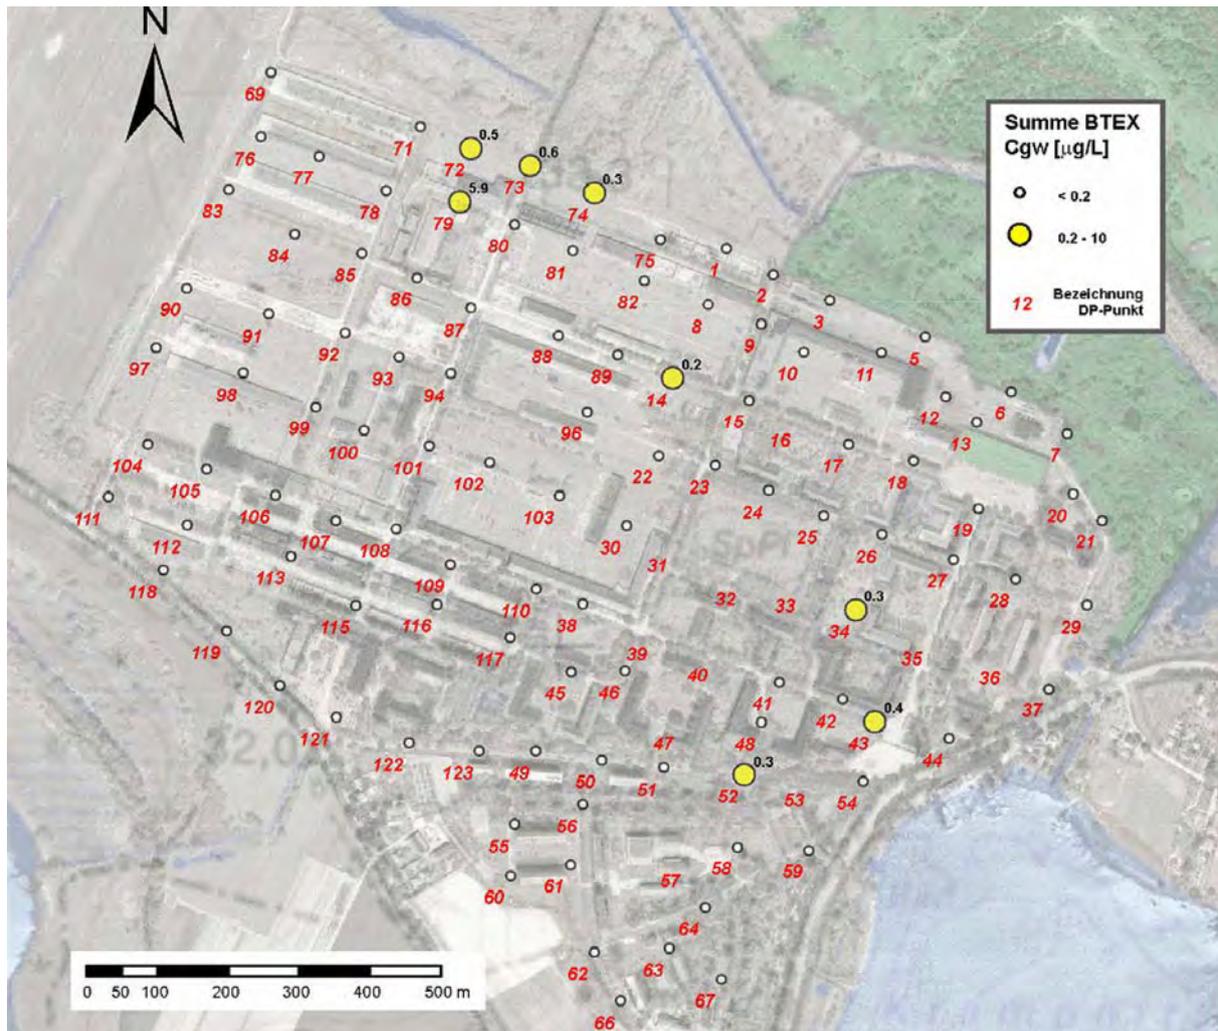
Abb. 4.9 BTEX-Befunde im Rahmen des SINBRA-Projekts im August 2007. Nur an 8 von 110 Messpunkten wurden geringfügige Belastungen festgestellt, die weit unter Richtwerten liegen. Quelle: Helmholtz-Zentrum für Umweltforschung (UFZ), SINBRA, 3. Zwischenbericht 1.7.-31.12.2007

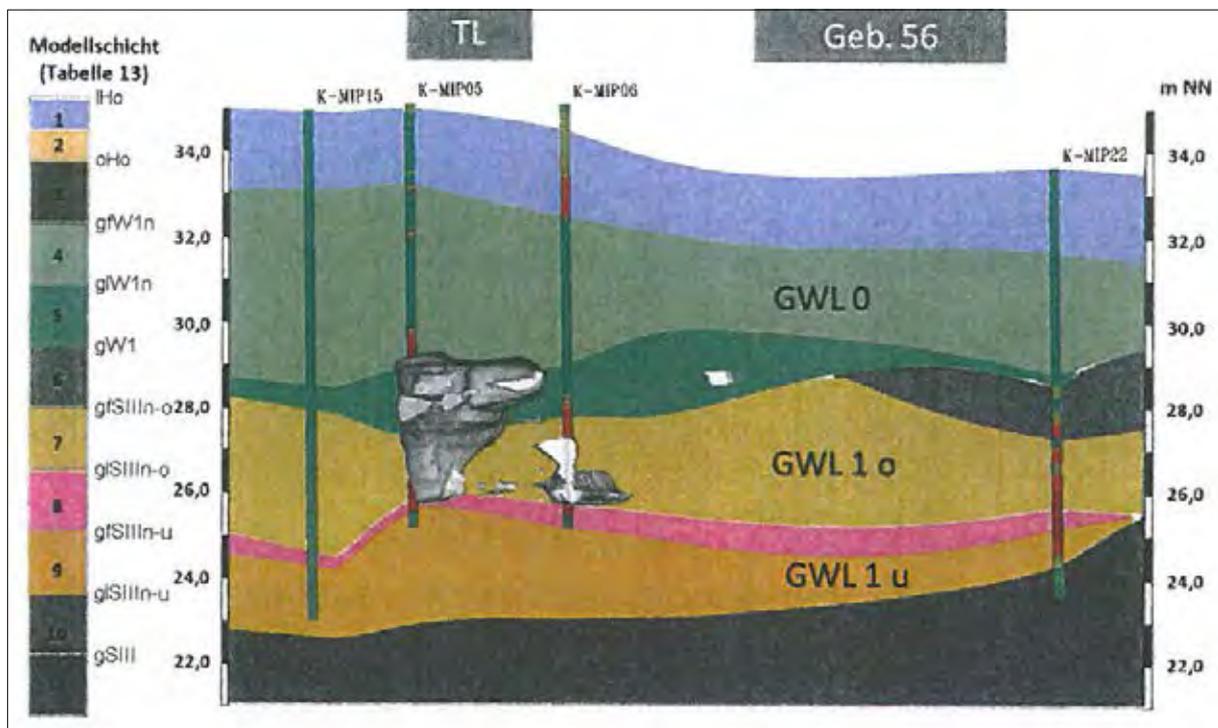
Abb. 4.10 Geologischer Schnitt der Sanierungszone Wäscherei mit Darstellung des ermittelten Quellbereichs der TCE-Belastung
 Quelle: Leicht überarbeitete Darstellung aus Arcadis Deutschland GmbH, Sanierungsuntersuchung (siehe Abb. 4.11)

- Innerhalb des Erdreichs befindet sich in einer Tiefe von 6 - 9 m ein Kontaminationskörper von ca. 1.000 m³, in dem eine Schadstoffmenge von ca. 450 kg TCE enthalten ist. Das Volumen entspricht rechnerisch einer Kugel von 12 m Durchmesser, hat tatsächlich aber eine andere Form. Mehr als 20 Jahre nach Eintritt des Schadens sind also immer noch ca. 90 % der Schadstoffe auf relativ engem Raum konzentriert, während der Rest sich in einer größeren Fläche der näheren Umgebung verteilt hat und langsam vom eigentlichen Schadensort nach Norden in Richtung Luch driftet (Abb. 4.10).

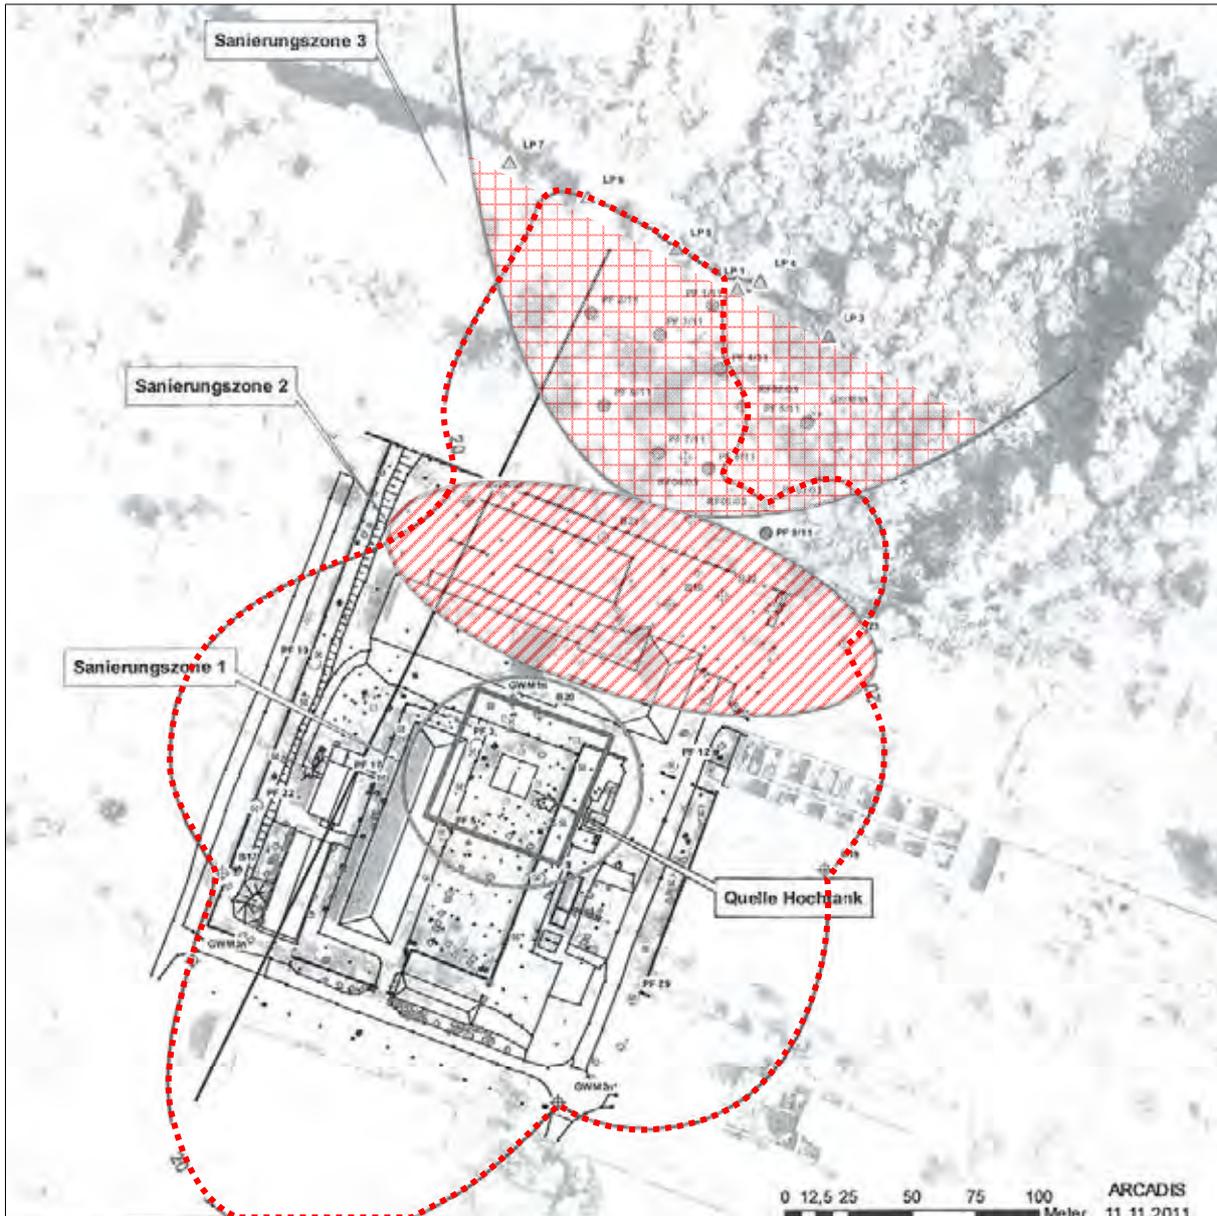
Abb. 4.11 Die 3 Sanierungszonen des Trichlorethen-Schadens im Bereich Wäscherei sowie der Bereich einer erhöhten Grundwasserbelastung (gestrichelte Linie).

- Der Schadstoffkern in der Sanierungszone I (um den Hochtank herum) soll durch Bodenaushub ausgegraben und deponiert werden.
- In einer nördlich anschließenden Sanierungszone II zwischen Wäscherei und Luch soll nach einer kurzen Untersuchungsphase entschieden werden, ob hier natürliche Abbauprozesse künstlich angeregt werden oder die weitere Entwicklung nur kontrolliert beobachtet werden soll.
- In der Sanierungszone III, die im Luch liegt, wo nicht maschinell gearbeitet werden kann, soll kontrollierte Beobachtung stattfinden.
