Vorbereitende
Untersuchung

**Kaserne
Krampnitz**

Abschlussbericht

4. Bestandssituation und sich daraus ergebende Erfordernisse

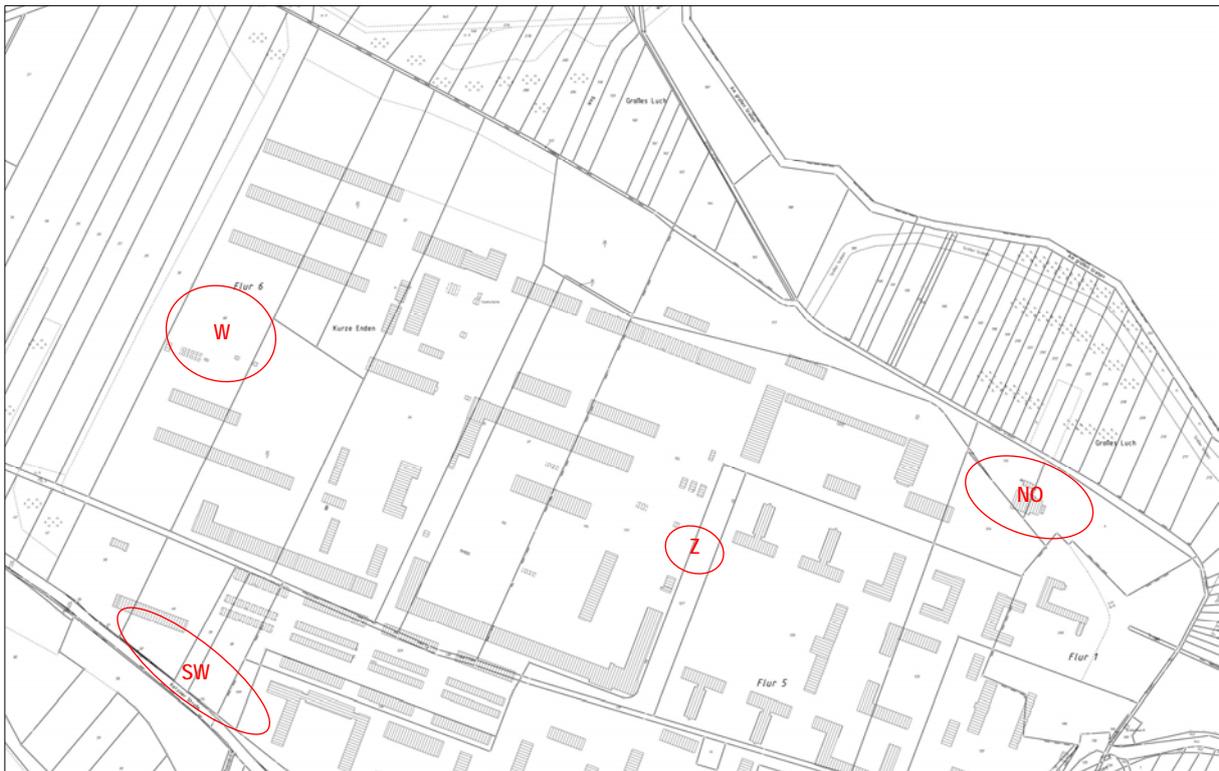
Abb. 4.12 Schadensbereich Wäscherei und Verdachtsflächen
 Schraffur = Fläche der erhöhten Grundwasserbelastung im Bereich Wäscherei
 W, Z, NO, SW = 4 Untersuchungsbereiche

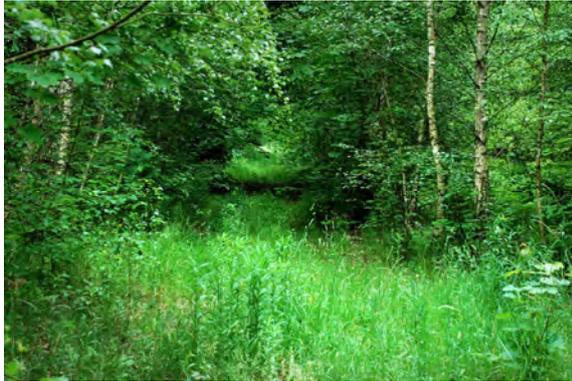
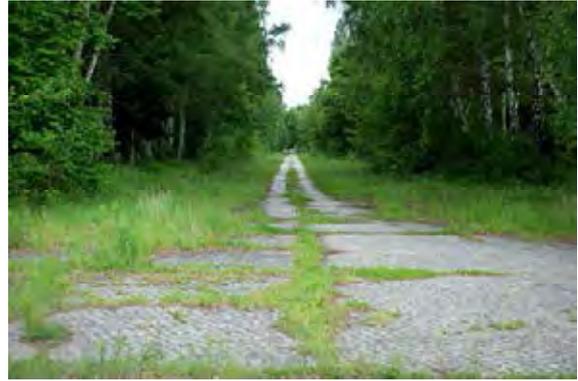
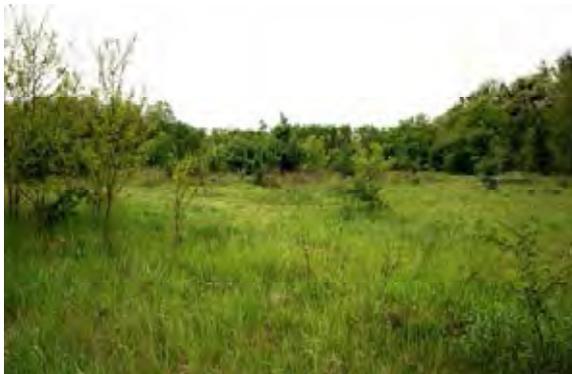
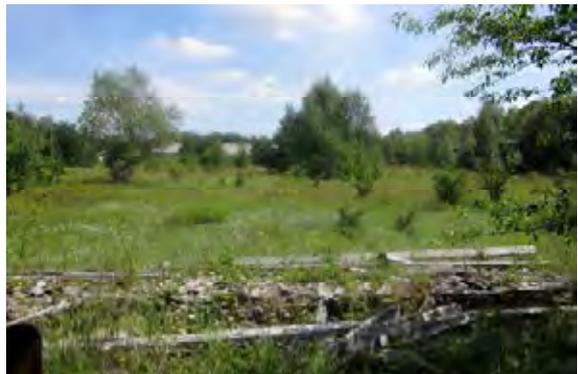
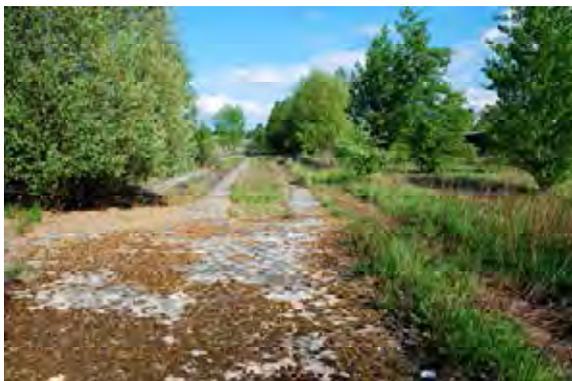
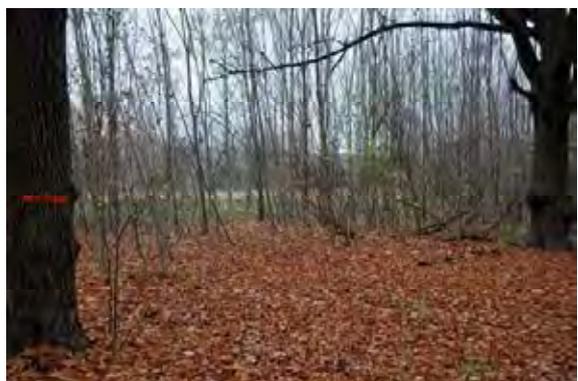
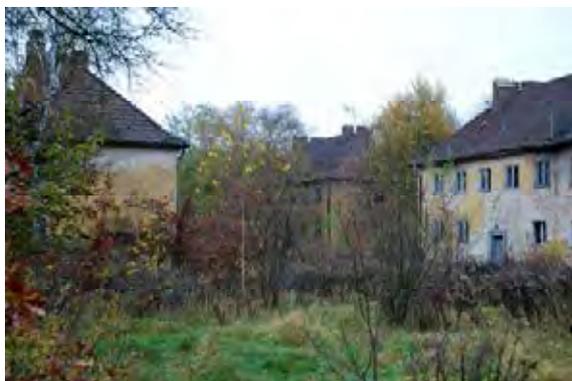
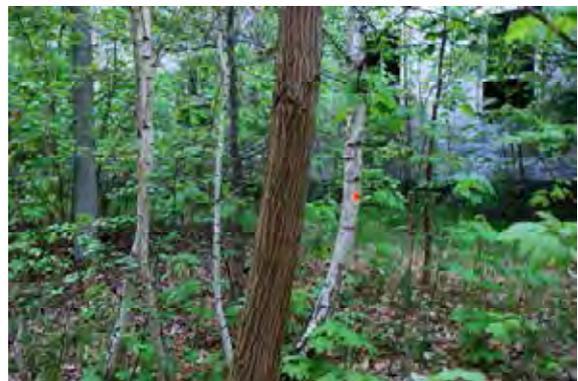
- 1) Dichter Bewuchs im Bereich des ehemaligen Sportplatzes
- 3) Teile des Technik-Bereichs sind stark verbuscht
- 5) Auch die Wege sind stark bewachsen
- 7+8) Dichter Aufwuchs in der Wohnsiedlung und dem Mannschaftsbereich

- 2) Eine von mehreren verwilderten Alleeen
- 4) Andere Teile sind Wiesenflächen
- 6) Dünnstämmige Anflugwälder zwischen alten Bäumen

In den vergangenen 20 Jahren, seit der Übergabe durch die russischen Truppen, wurde das Gelände praktisch nicht genutzt. Dies führte zu einer Verbuschung der ehemals gärtnerisch angelegten Flächen, während andere Bereiche stark vergrast. Das Gelände stellt sich als anthropogen genutzte Sonderfläche mit stark verwilderten Grün- und Freiflächen mit fortschreitendem Verfall der Bausubstanz dar. Zusammenfassend ist festzustellen, dass der Untersuchungsbereich kaum bis keine wertvollen Landschaftsbestandteile birgt und nicht im Bereich bedeutsamer Blickbeziehungen liegt.

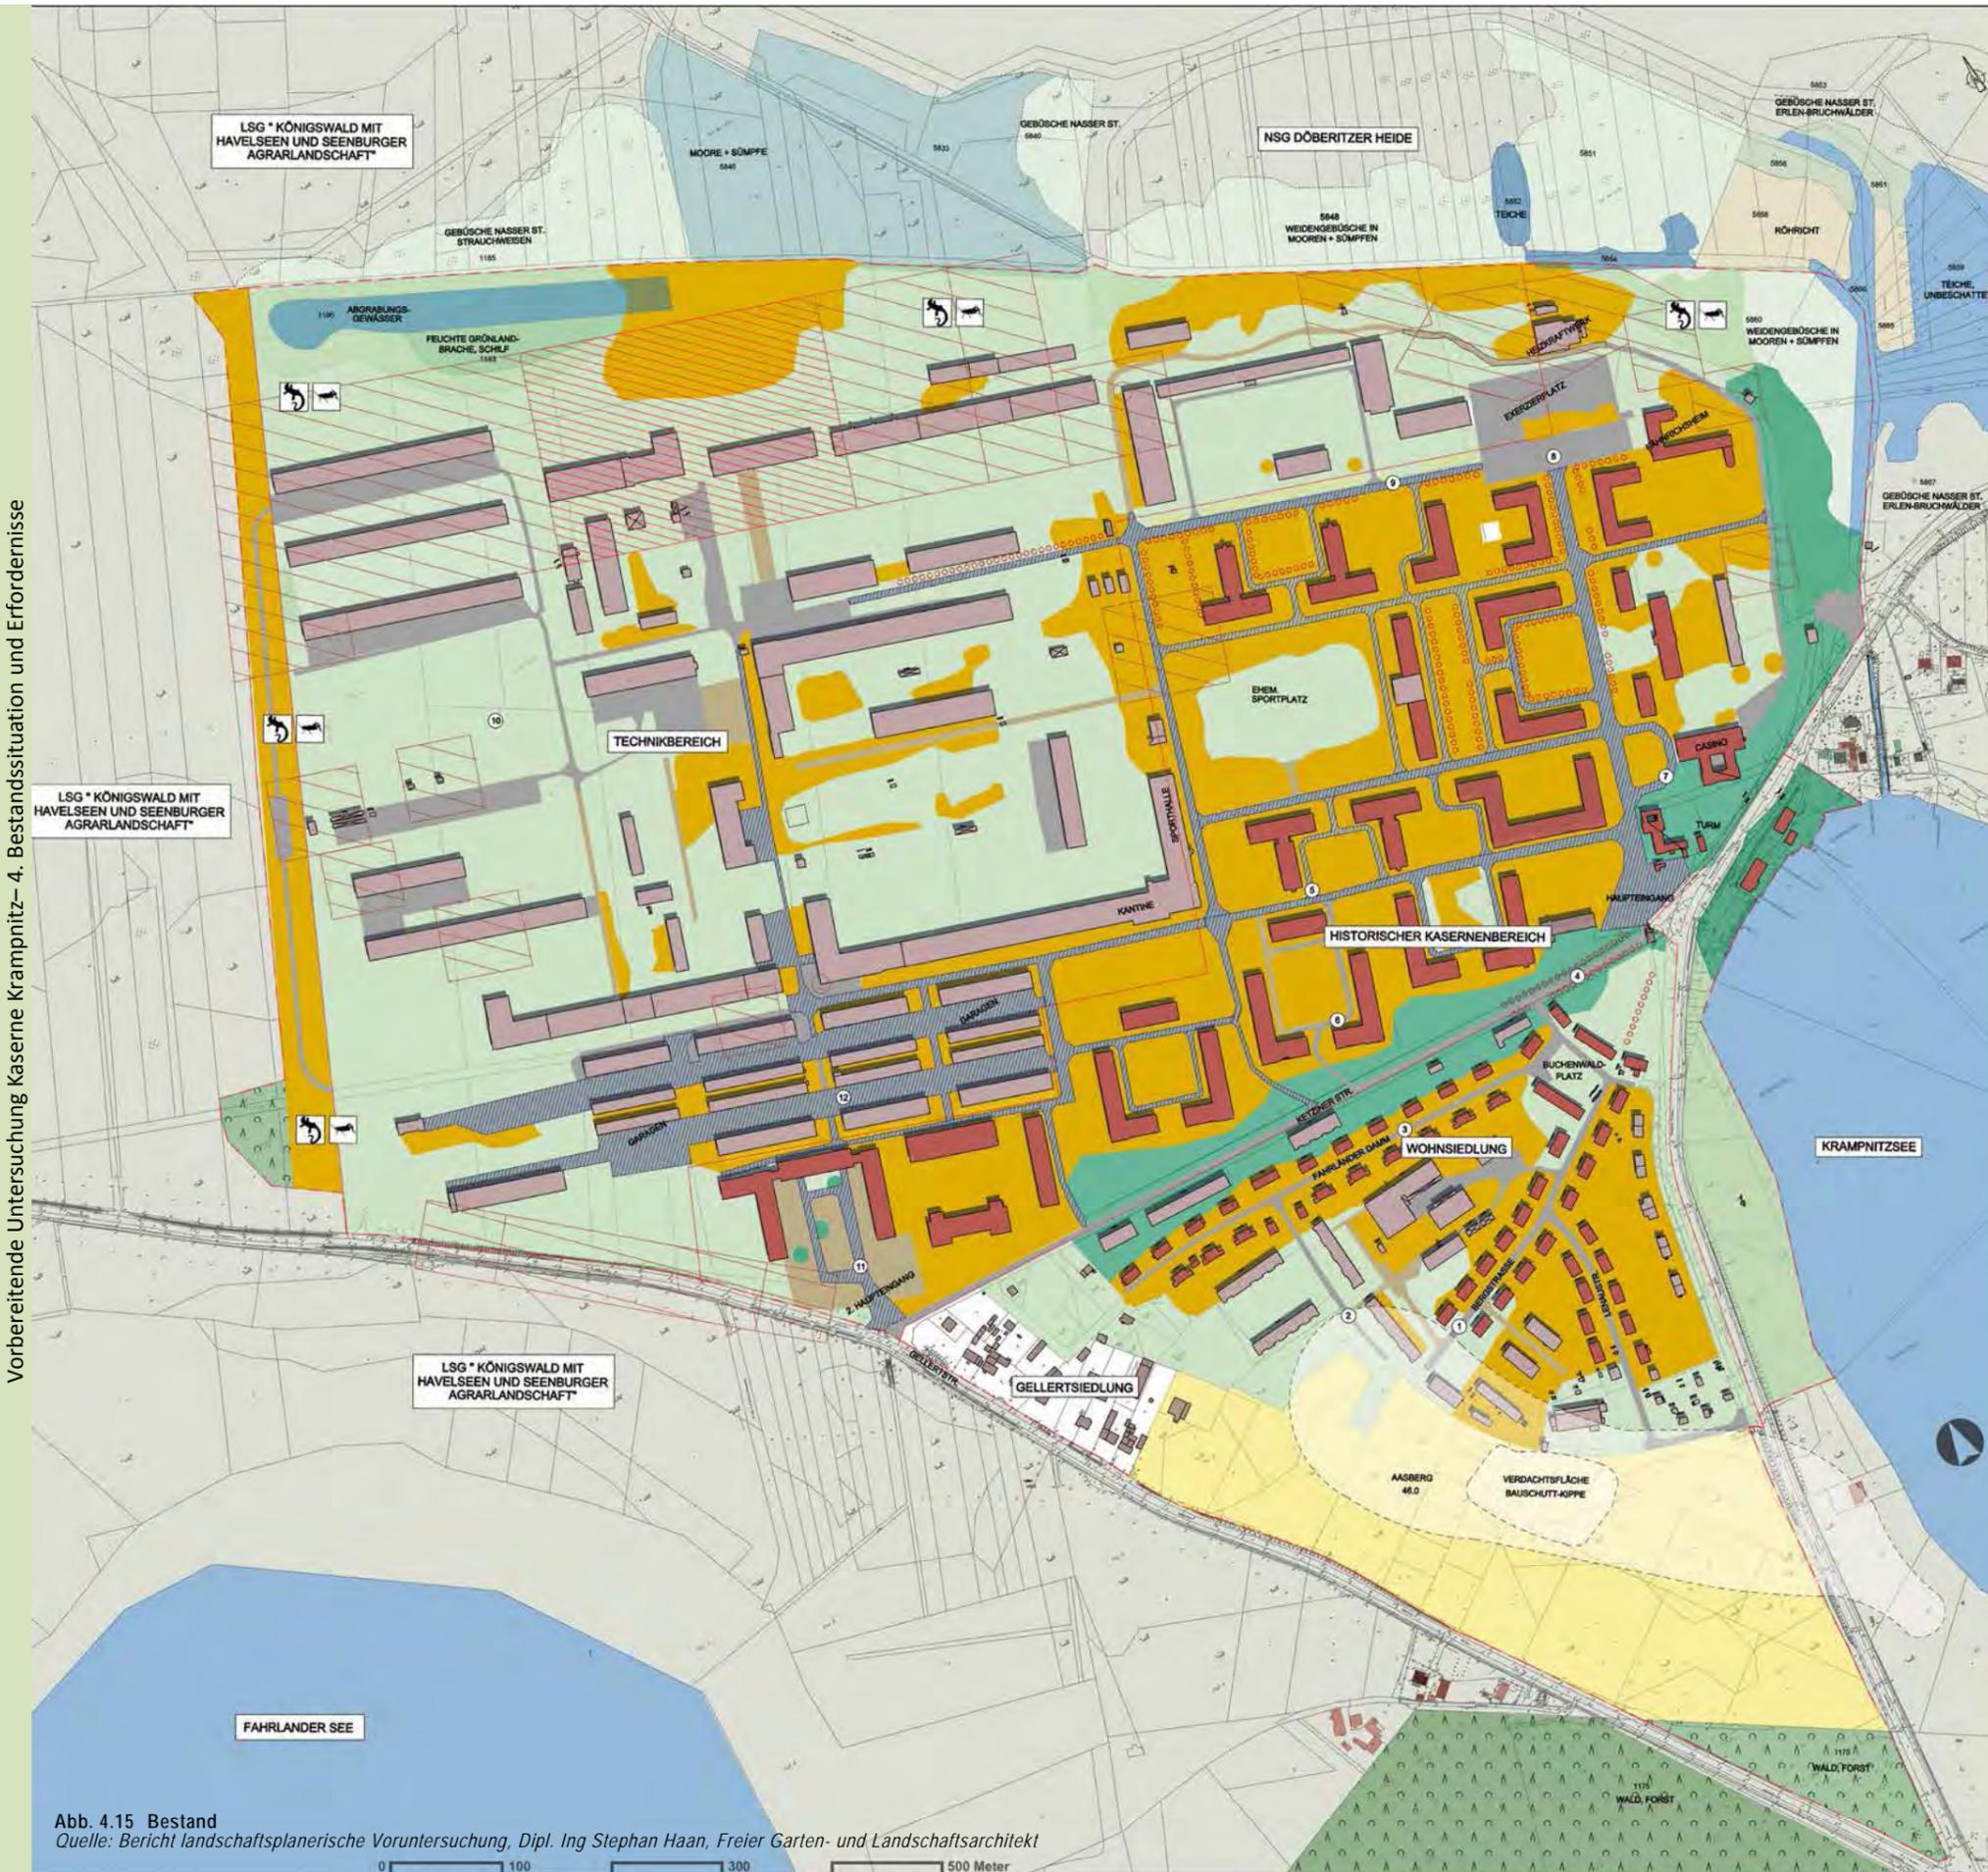
- PLANUNGSBEREICH
- GELTUNGSBEREICH VORUNTERSUCHUNG
- GEBÄUDE, DENKMALGESCHÜTZT (Flächenauvorkommen möglich)
- GEBÄUDE, NICHT GESCHÜTZT (Flächenauvorkommen möglich)
- STRASSEBEFESTIGTE FLÄCHE
- STRASSEBEFESTIGTE FLÄCHE, ZUM ZEITPUNKT DER KARTIERUNG VERWILDERT / NICHT PASSIERBAR
- STRASSEBEFESTIGTE FLÄCHE, BELAST. GRANITLEISTENPFLASTER
- WIESENFLÄCHEN MIT GERINGEM GEHÖLZAUFWUCHS
- GEHÖLZFLÄCHEN, OBERWIEGEND WILDAUFWUCHS Z.T. MIT VEREINZELTEN ALTBAUBESTAND
- GEHÖLZFLÄCHEN, OBERWIEGEND ALTBAUBESTAND MIT WILDAUFWUCHS DURCHSETZT
- WALD, FORST
- LANDWIRTSCHAFTSFLÄCHE
- ALLEEBAUMREIHE (OBERWIEGEND ALTBAUBESTAND)
- GEWÄSSERFEUCHTGEBIETE

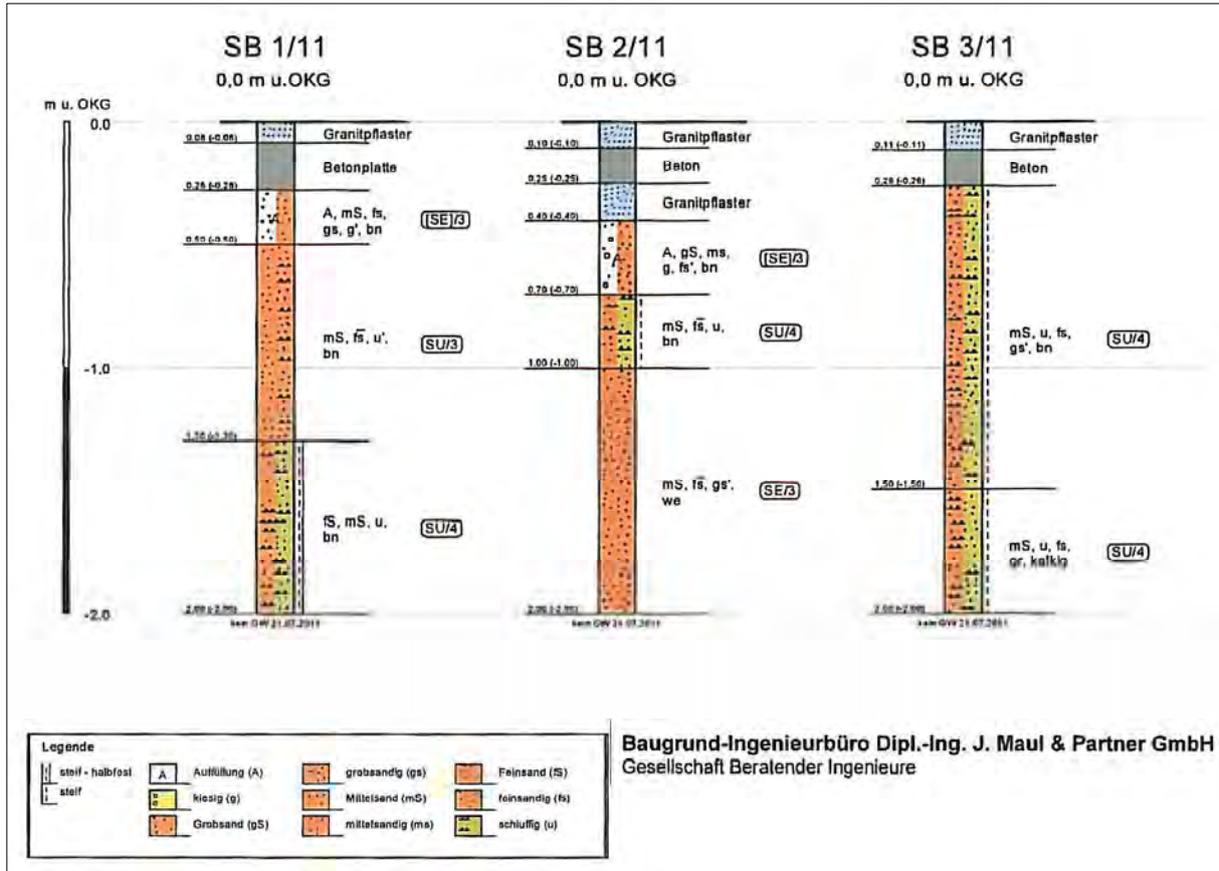
Abb. 4.17 Aufschlussprofile

Ergänzend wurden durch das Büro Maul & Partner, sechs Kleinbohrungen (Rammkernsondierungen) im Untersuchungsbereich durchgeführt. Die Lage der Bohrungen sowie beispielhaft drei Aufschlussprofile befinden sich in den Abbildungen 4.17/ 4.18. Die Bohrungen reichten bis zu einer Tiefe von 2 m (eine Bohrung 5 m) und wurden mit einer Ausnahme innerhalb der befestigten Straßen und Wege durchgeführt.

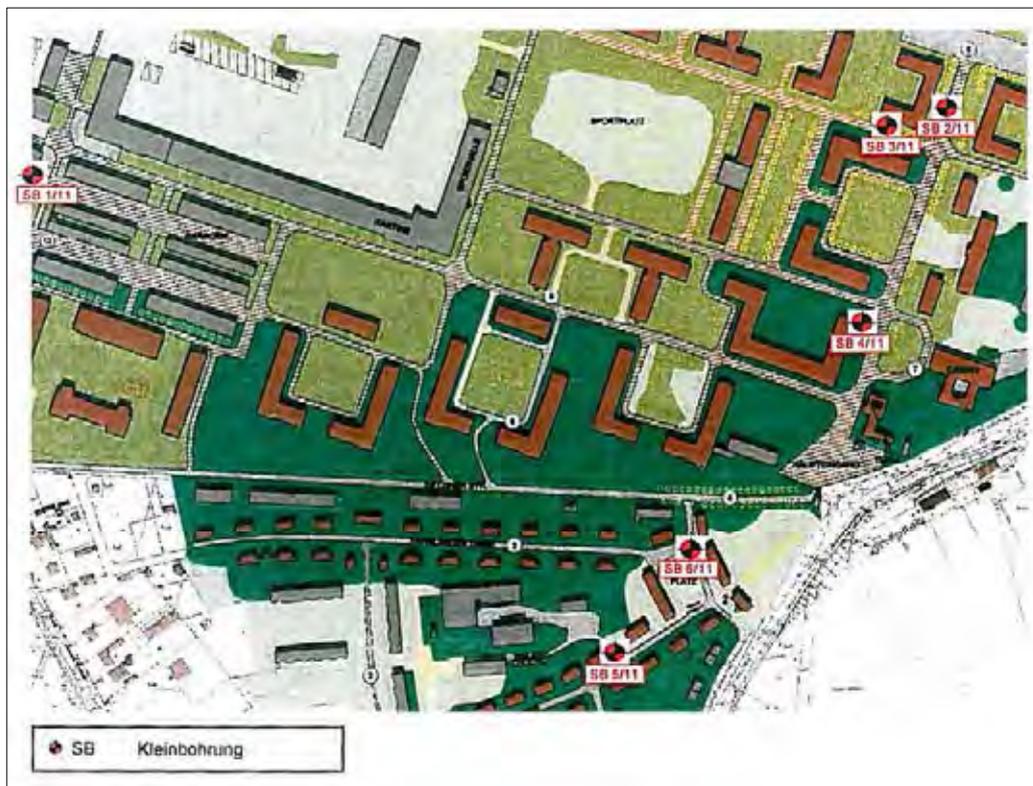
Abb. 4.18 Lage der Bohrpunkte/ Aufschlussprofile
Quellen: Baugrundbüro Maul & Partner, 2011

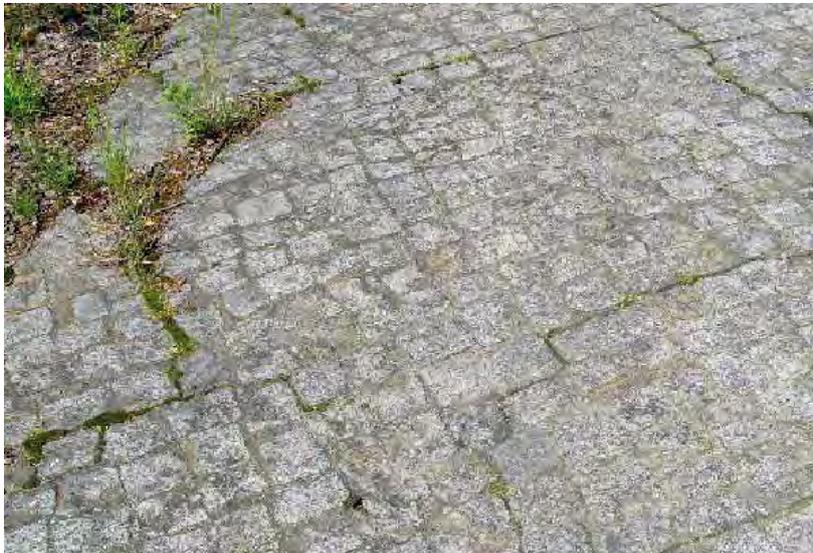
Abb. 4.19 Oberflächenzustand Erschließungsstraße

Im Bereich der Mannschaftsgebäude stehen auch die Straßen unter Denkmalschutz (s. Kap. 4.3.1). Sie sind dort überwiegend mit Kleinsteinpflaster in gebundener Bauweise ausgeführt. Das vorhandene Bernburger Mosaikpflaster weicht in seinen Abmessungen von der DIN-Norm ab. Die Oberfläche vermittelt einen optisch guten Eindruck (siehe Abb. 4.19 u. Abb. 4.20). Das Granitpflaster verfügt im Allgemeinen über eine Dicke von 10 bis 11 cm. Das Pflaster ist auf einer Betonschicht mit einer Dicke von ca. 15 cm verlegt. In einer Straße wurde unter der Betontragschicht eine weitere Schicht Granitpflaster mit einer Dicke von ca. 15 cm vorgefunden, so dass in diesem Bereich der Gesamtstraßenbau ca. 40 cm beträgt. Unterhalb der Deckschicht wurden schluffige Sande in breiiger und halbfester Konsistenz angetroffen. In den Seitenbereichen wurden grob- bzw. gemischt-körnige Böden mit humosen Beimengungen festgestellt. Die Breiten der Bestandsstraßen variieren zwischen 4,00 und 9,00 m. Die Verbindungsstraße vom Haupteingang zum ehemaligen Exerzierplatz ist mit 9,00 m Breite die größte Straße im Untersuchungsgebiet. Die Erschließungsstraßen variieren in ihrer Breite zwischen 5,00 m und 6,00 m. Untergeordnete Nebenstraßen weichen in der Oberfläche ab und sind teilweise mit Asphalt befestigt. Die ebenfalls mit Mosaikpflaster befestigten Gehwege verfügen über eine Breite von 1,60 bis 2,50 m.

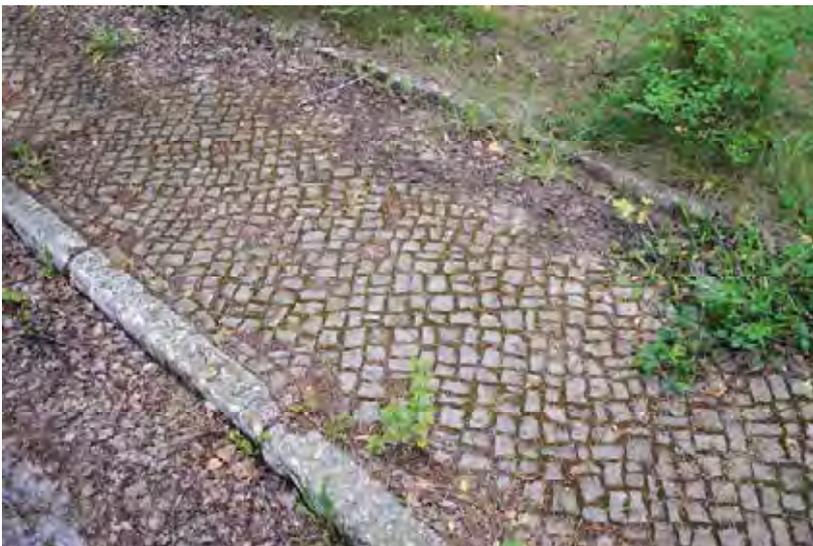
Abb. 4.20 Oberflächenzustand- Gehweg Mosaikpflaster

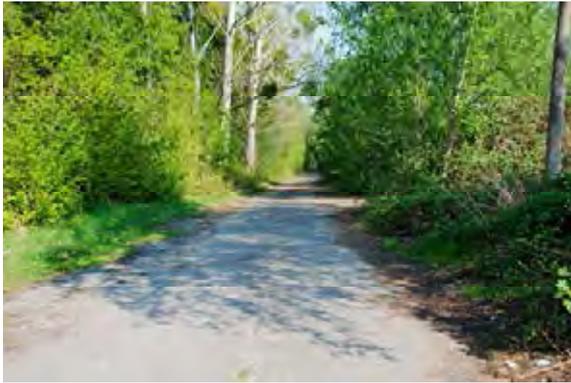
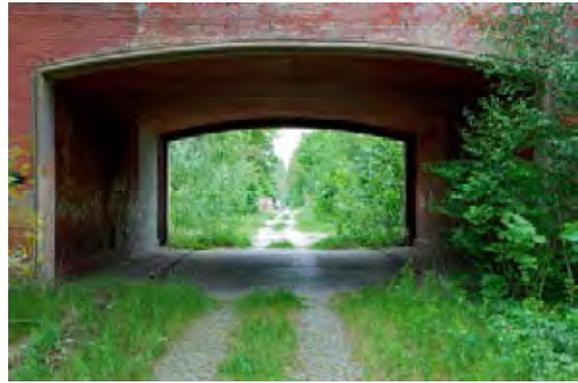
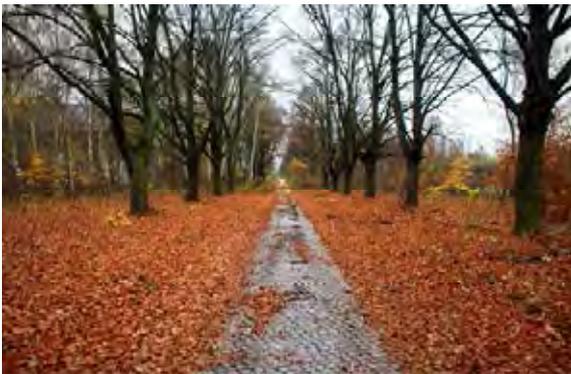
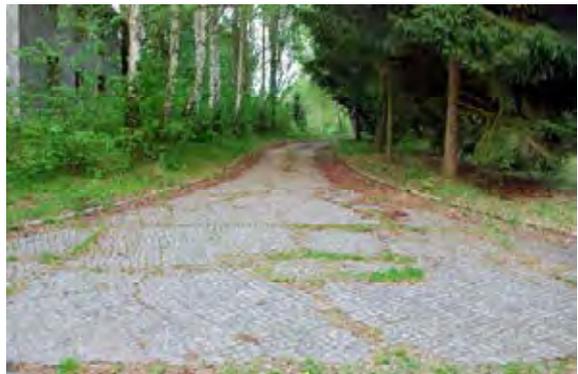
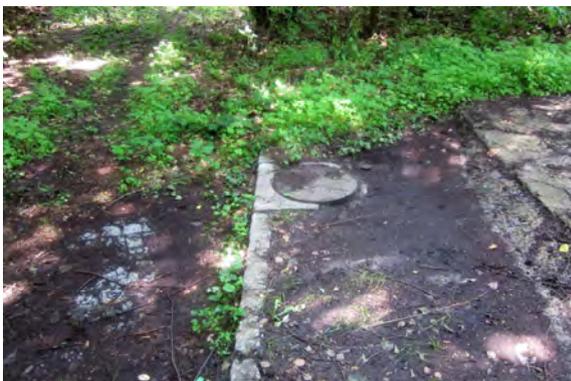
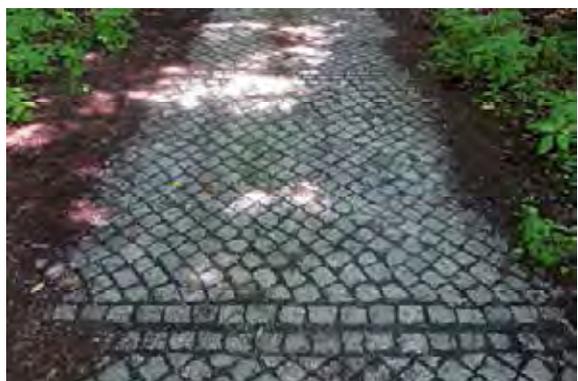
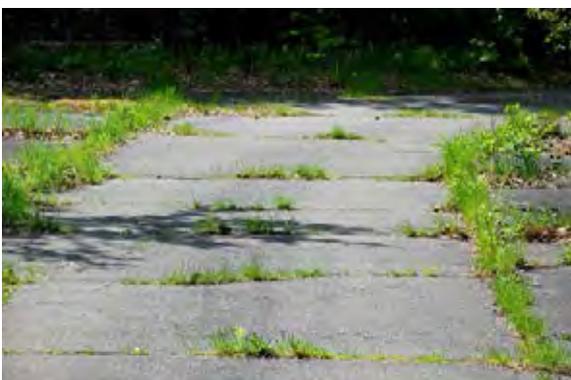
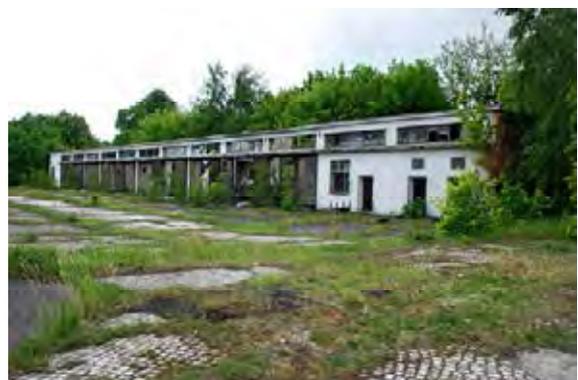
- 1) Die künftige Haupteerschließungsstraße (ehem. Ketziner Str.)
- 3) Haupteerschließungsstraße als Allee (Planstraße 4)
- 5) Straße, Bürgersteig und Regeneinlauf (Mannschaftsgebäude)
- 7) Typischer Straßenzustand in der Wohnsiedlung
- 2) Die Haupteerschließungsstraße C verläuft durch ein Haus
- 4) Straßenzustand im historischen Kasernenbereich
- 6) Sorgfältig verlegtes Granitpflaster (Mannschaftsgebäude)
- 8) Befestigte Flächen im Technikbereich

Im Technik-Bereich wurde eine Rammkernsondierung durchgeführt. Die Straßen in diesem Bereich sind mit unterschiedlichen Materialien befestigt. Hauptsächlich wurde hier Granitpflaster in gebundener Bauweise mit einer Dicke von 8 cm vorgefunden. Das Pflaster ist z. T. sehr stark beschädigt. Es ist auf eine ca. 20 cm dicke Betonplatte aufgebracht. Der Untergrund weist auch hier eine steife bis halbfeste Konsistenz auf. Die Breite der Strassen variiert in diesem Bereich stark. In der Wohnsiedlung sind die Straßen weitgehend mit einer ca. 4 cm dicken Asphaltsschicht, z. T. aber auch mit Beton und Schotter befestigt. Die Asphaltsschicht ist in vielen Bereichen z. T. sehr stark beschädigt. Unterhalb der Asphaltsschicht befindet sich eine Betontragschicht mit unterschiedlichen Dicken von 16 bis 20 cm. Der darunter befindliche Untergrund hat eine weiche bis steife sowie teilweise breiige Konsistenz. Die Straßenbreiten variieren in diesem Bereich stark zwischen 3,00 und 8,60 m. Die Erschließungsstraßen sind überwiegend 5,50 m breit. Die überwiegend beidseitig angeordneten, 2,00 m breiten, asphaltierten Gehwege, sind durch einen 1,50 bis 1,80 m breiten Grünstreifen von der Fahrbahn abgegrenzt.

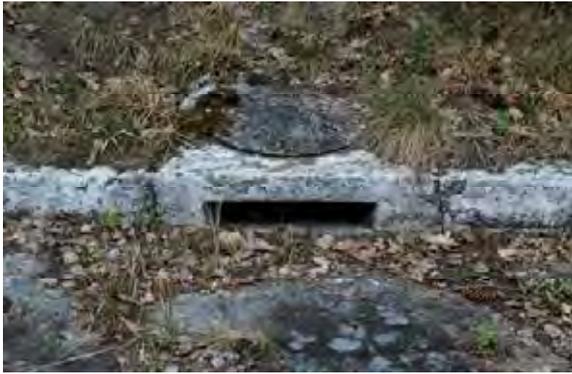
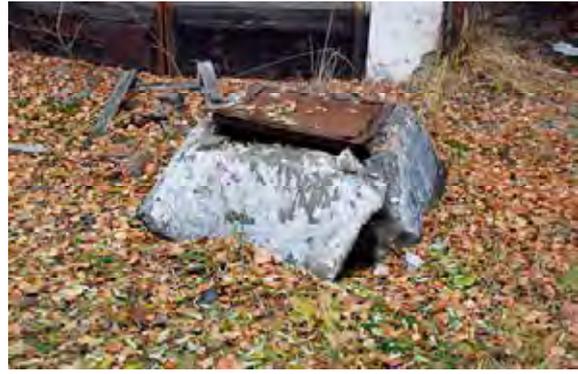
9) Historischer Straßen-Regen-Einlauf

11) Viele Kanaldeckel fehlen, Bewuchs breitet sich aus

Eine Untersuchung des gesamten, ca. 4 bis 5 km umfassenden Regenwassernetzes, war aus Kostengründen nicht möglich. Insgesamt lässt sich feststellen, dass die größeren Kanäle, DN 800, sich in einem relativ guten, sanierbarem Zustand befinden. Die Seitenkanäle waren zum großen Teil abgemauert. Die befahrenen kleineren Kanäle, die zum größten Teil im Wurzelbereich der Bäume liegen, zeigen starke Schäden durch Verwurzelung. Eine wirtschaftliche Sanierung scheint hier nicht mehr möglich zu sein. Die vorhandenen Abläufe sind zum überwiegenden Teil ohne Abdeckung und stark verschmutzt.

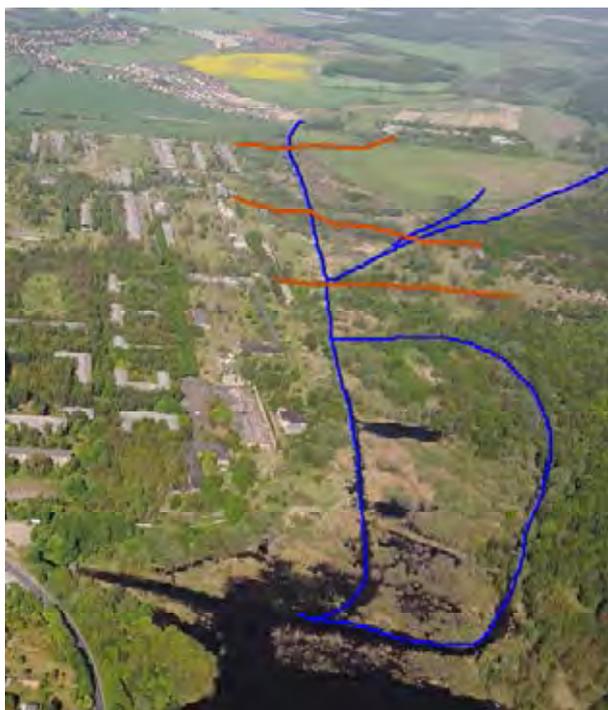
Blau = Großer Graben
 Rot = vorhandene Wege aus der Kaserne

Die Nordgrenze des Gebiets der VU liegt gegenwärtig auf der Südseite des Großen Grabens, der in West-Ost-Richtung verläuft und das Luch entwässert. In großen Teilen des Jahres handelt es sich bei dem Graben um ein stehendes oder nur sehr langsam fließendes Gewässer. Die Ufer sind unbefestigt, haben einen weichen Untergrund und sind stark bewachsen. Der Graben hat im Westen 2 Hauptarme, die etwa in der Mitte der nördlichen Kasernen-Grenze zusammenfließen, wo sich ein Durchgang durch einen Dammweg befindet, der aus der Kaserne in die Döberitzer Heide führt; danach verzweigt der Graben sich erneut nach Osten in 2 Arme, die in dem großen Teichgewässer zusammenfließen, das sich als Folge des Torfabbaus am Ostrand der Kaserne gebildet hat.

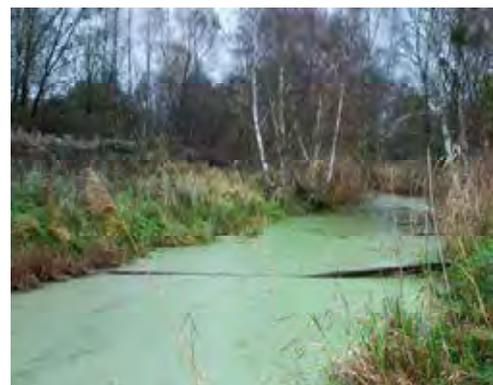
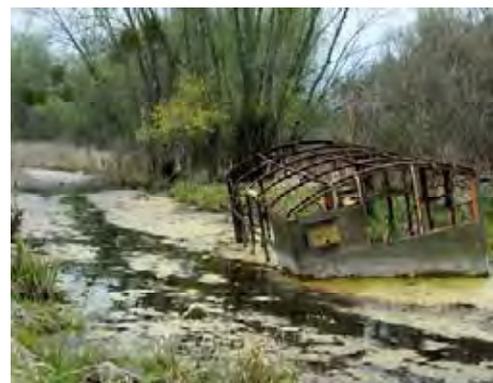
Der Graben ist Eigentum der LHP mit einer Ausnahme: Der östliche bogenförmige Abschnitt (im Bild rechts unten) gehört zum Eigentum der jeweiligen Flurstücke, durch die er verläuft. Das Grabensystem wird unterhalten durch den Wasser- und Bodenverband „Grosser Havelländischer Hauptkanal – Havelkanal – Havelseen“ in Nau- en, der mit der LHP jährlich einen entsprechenden Vertrag abschließt. Es haben in den letzten Jahren keine Unterhaltungsarbeiten stattgefunden und solche sind auch nicht geplant. Nach Auskunft der LHP hat seit der Eingemeindung des Gebiets 2003 noch keine systematische Bestandsaufnahme stattgefunden. Es sind bisher auch keine Probleme bekannt geworden.

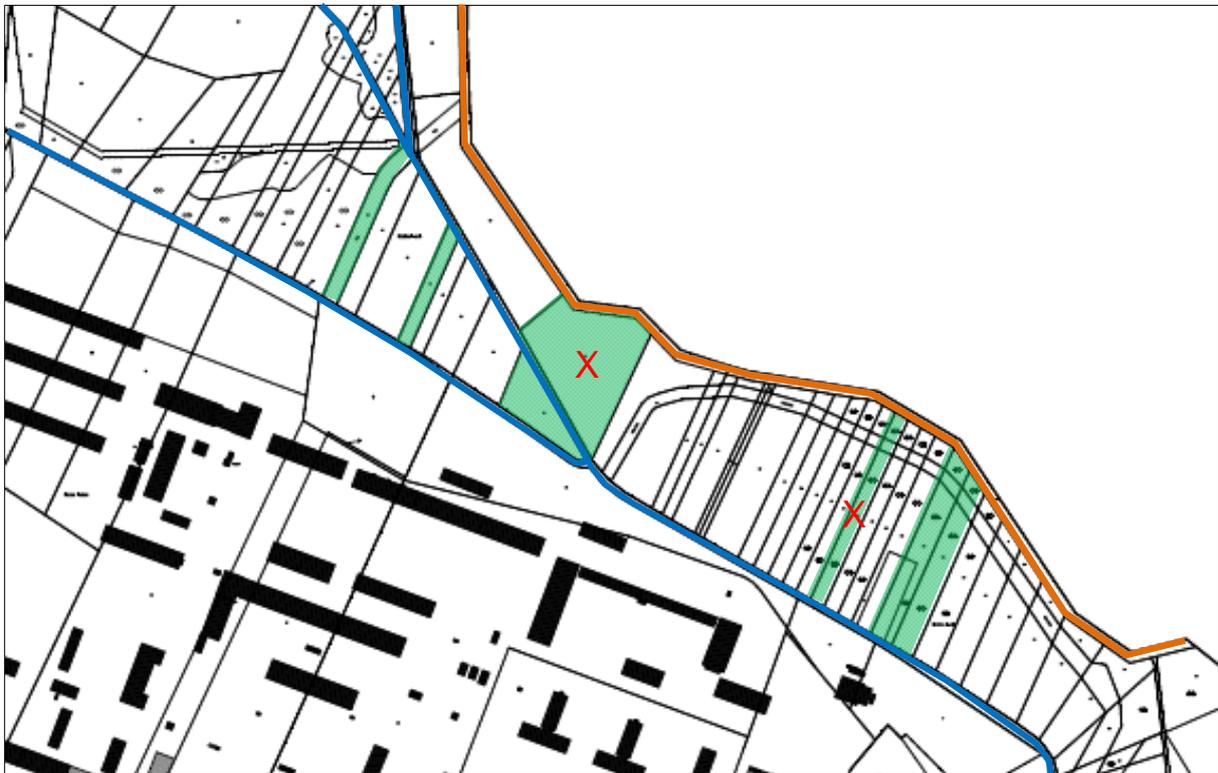
Abb, 4.22 Flurstücke und Eigentumsverhältnisse im Luch

Das Gelände zwischen der Kaserne und der Stadtgrenze stand bis vor kurzem im Eigentum der Bundesanstalt für Immobilienaufgaben (BIMA) mit dem Verwalter Bundesforstverwaltung und der BVVG (Bodenverwertungs u. -verwaltungs GmbH); einige Flurstücke sind im Eigentum der LHP. Im Zuge der 2007 von der Bundesregierung beschlossenen Strategie zur biologischen Vielfalt wurde Ende 2011 beschlossen, die Flächen der BIMA und der

BVVG an die Sielmann-Stiftung zu übertragen, die bereits die Verfügung über den direkt anschließenden ehemaligen Truppenübungsplatz Döberitzer Heide hat. Damit würde künftig das Kasernengelände direkt an das Naturschutzgebiet der Sielmann-Stiftung grenzen. Dies stellt für ein künftiges Wohngebiet einen Standortvorteil dar, weil die Nachbarschaft dauerhaft unbebaut bleibt und als Naherholungsgebiet zur Verfügung steht.

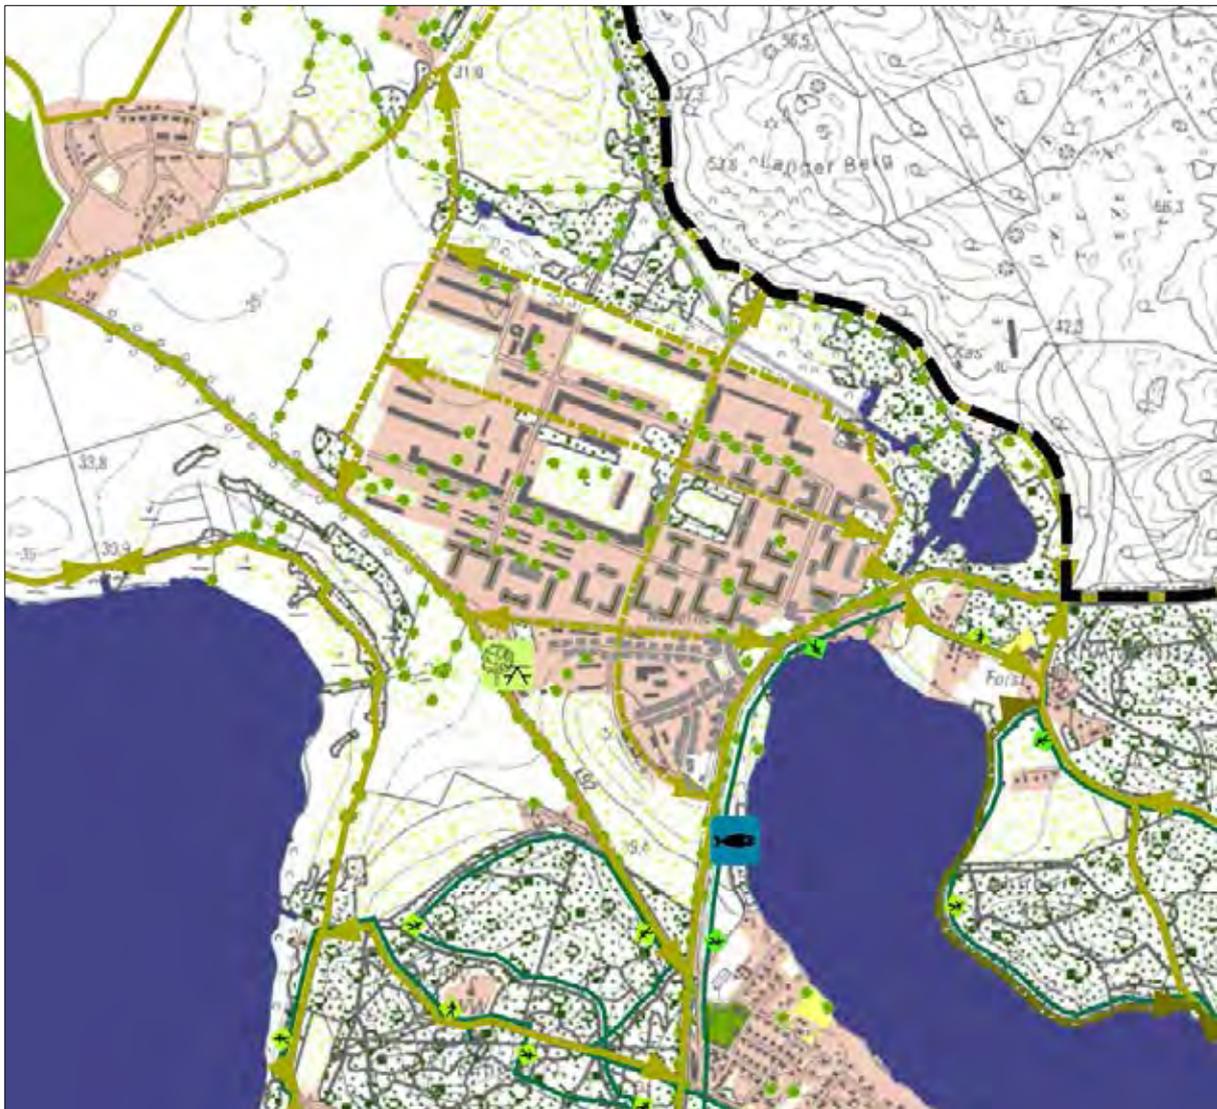
Abb. 4.23 Entwurf des Landschaftsplans 2011, Plan K 4.4 – Erholung
Quelle: LHP

Der große und flache Fahrländer See, der nur eine Wassertiefe zwischen 1 und 3 m hat, für den Motorbootverkehr gesperrt ist und früher vor allem als Fischgewässer diente, ist gegenwärtig für Spaziergänger von Norden kaum zugänglich. Es sollte daher überlegt werden, wie der im Eigentum der LHP befindliche Uferweg von Drei Mohren nach Fahrland in Richtung Kaserne stärker zugänglich gemacht werden kann, um Gelegenheiten zum Spaziergehen, Jogging u. ä. in Seenähe zu eröffnen. Der Entwurf des Landschaftsplans gibt hierfür das Konzept bereits vor (siehe Abb 4.23). Potentielle Wegeflächen sind bereits im Eigentum der LHP.
