**BAUDENKMALE  
DER MODERNE**

**Die Geschichte einer Instandsetzung**

**DER EINSTEINTURM**

# Denkmalpflegerische Anmerkungen zur aktuellen Reparatur

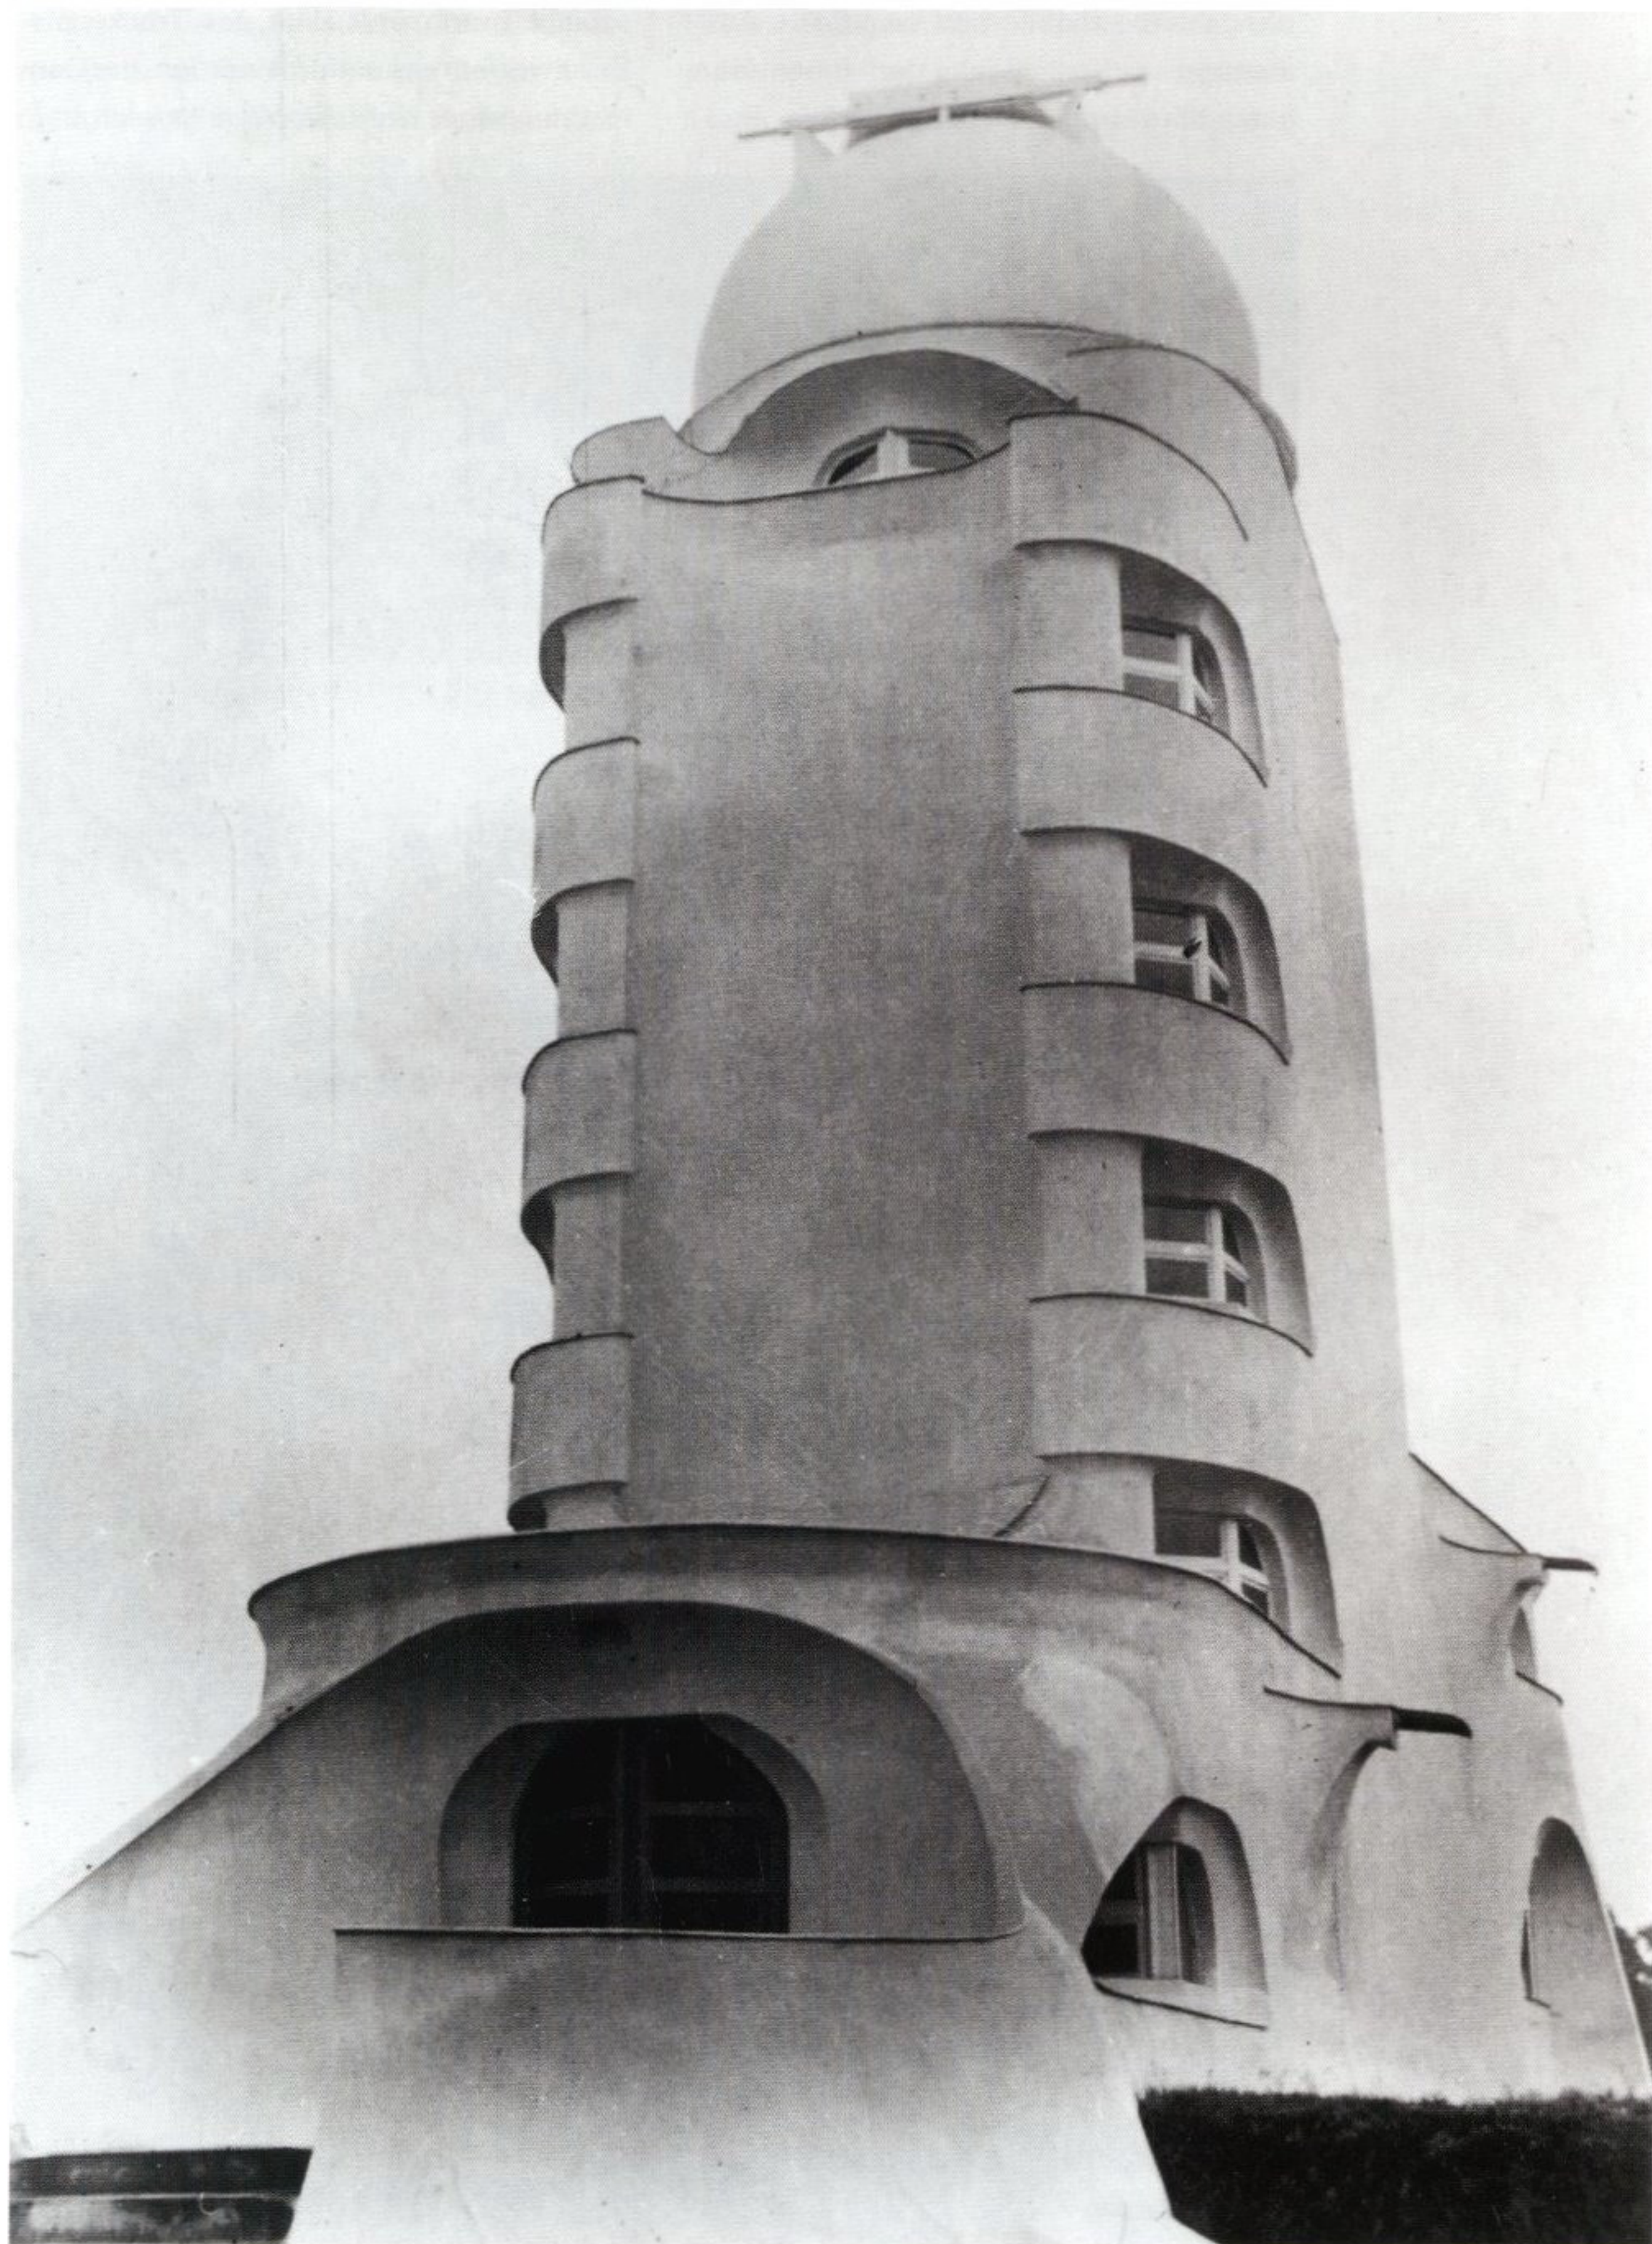
Verblechungen 'zerschneiden' den Körper, horizontale und gekrümmte Linien bestimmen die Form, Aufnahme Sasha Stone, 1928.

In diesem Zusammenhang sind die schon früh angebrachten zahlreichen Verblechungen das interessanteste Beispiel. Es war der folgenschwerste formale Eingriff in der Geschichte des Turms. Im Formenapparat des gegossen scheinenden Körpers kommt die Linie nur als Kante zweier aufeinander treffender gebogener Flächen vor, und das Spannungsgefüge der Plastik ist über die so gebildeten Linien gestützt. Mit den Verblechungen ist dieser Form ein konkurrierendes System dreidimensionaler Leisten übergestülpt wor-

den, deren Plazierung technisch motiviert und somit formal zufällig ist. Die Hin- nahme dieser Entwertung der plastischen Qualität ist nur mit der Hoffnung auf die technische Wirkung erklärbar (vgl. Abb. S. 66, 69).

Diese Bewertung konnte im Ergebnis der jüngsten Begutachtung um den technischen Aspekt ergänzt werden. Es hat sich herausgestellt, daß die Bleche nicht nur wasserableitend, sondern, vor allem im Bereich der Kanten, auch zerstörend gewirkt haben.

Somit ist die Entscheidung, anlässlich der aktuellen Reparatur neue Bleche nur dort anzubringen, wo sie unbedingt notwendig sind, naheliegend. Voraussetzung ist, daß die an kritischen Stellen vorgesehene dichtende Beschichtung der technischen Überprüfung standhält und angewendet werden kann. Das Freilegen der gebauten Plastik von entstellenden Hilfskonstruktionen ist Konzept.

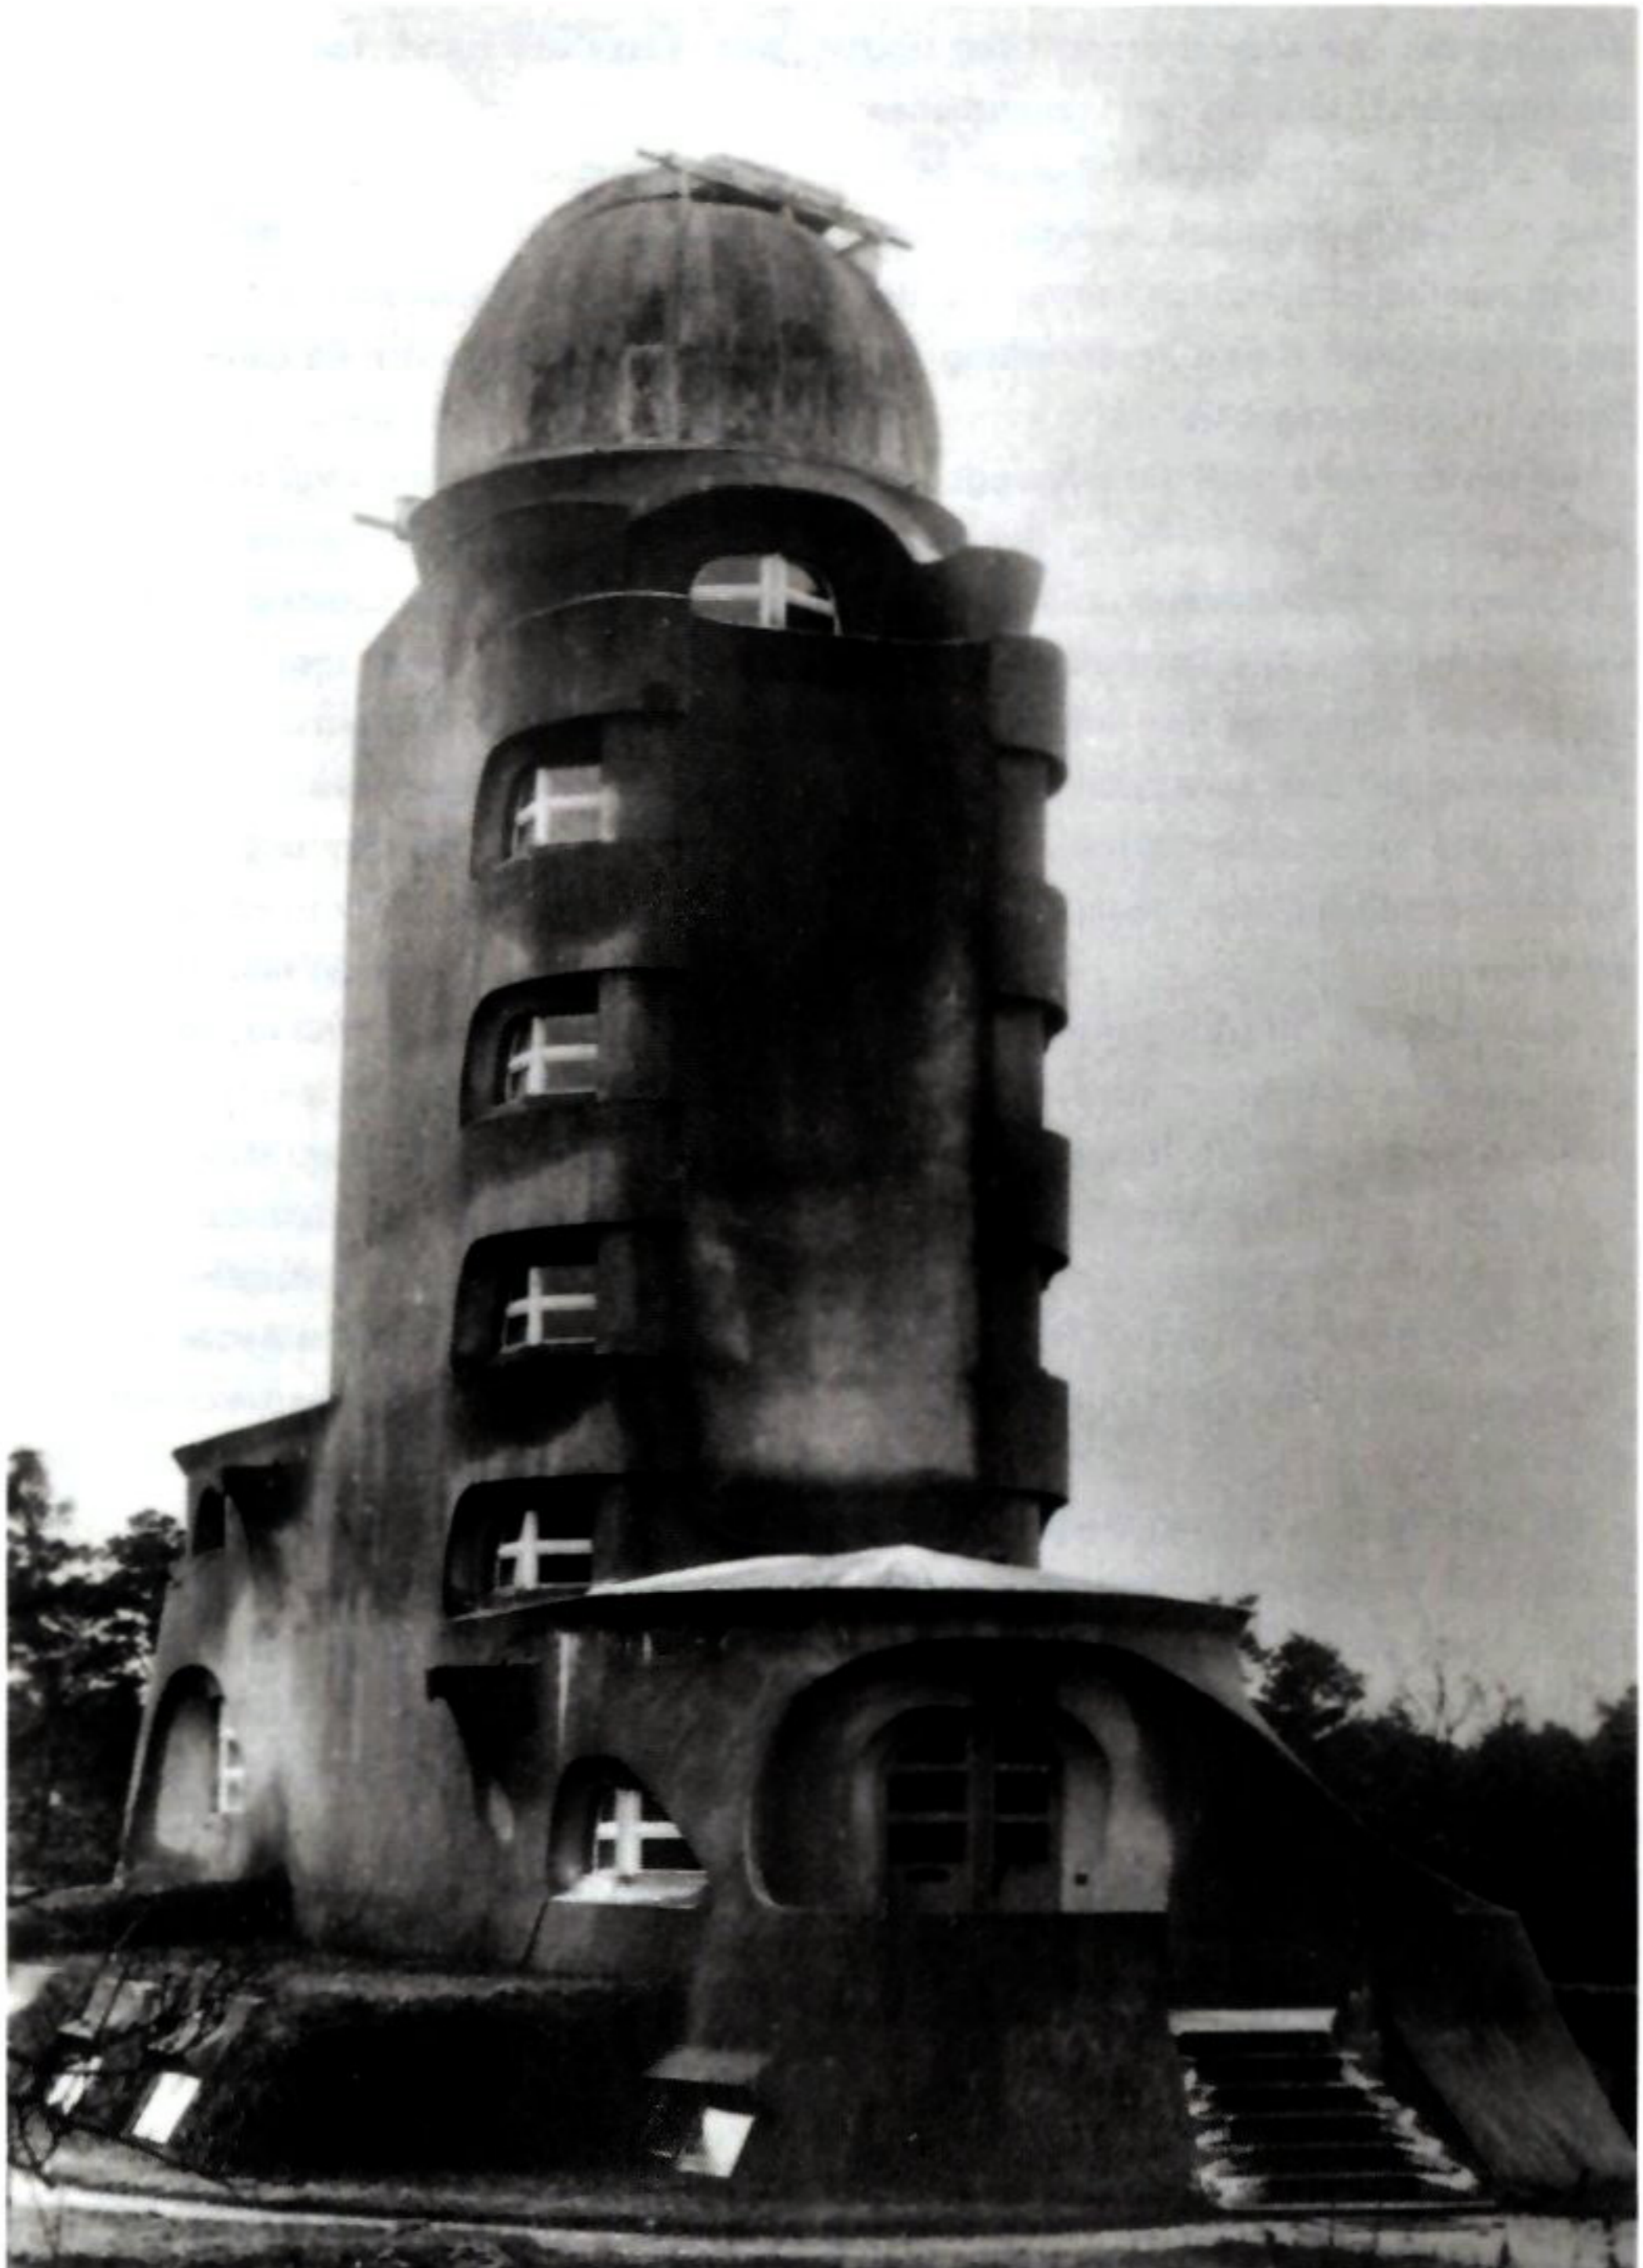
**Ansicht von Nordosten, vor 1927. Die unterschiedliche Helligkeit des Turms läßt die Durchfeuchtung von Mauerwerk, Putz und Beton erkennen. Die 'große' Form ist schon in ihrer Wirkung beeinträchtigt (Postkarte).**
