MIES VAN DER ROHE FRÜHE BAUTEN

PROBLEME DER ERHALTUNG
PROBLEME DER BEWERTUNG

Haus Riehl, Neubabelsberg. Sanierung und denkmalpflegerische Begleitung

Jörg Limberg

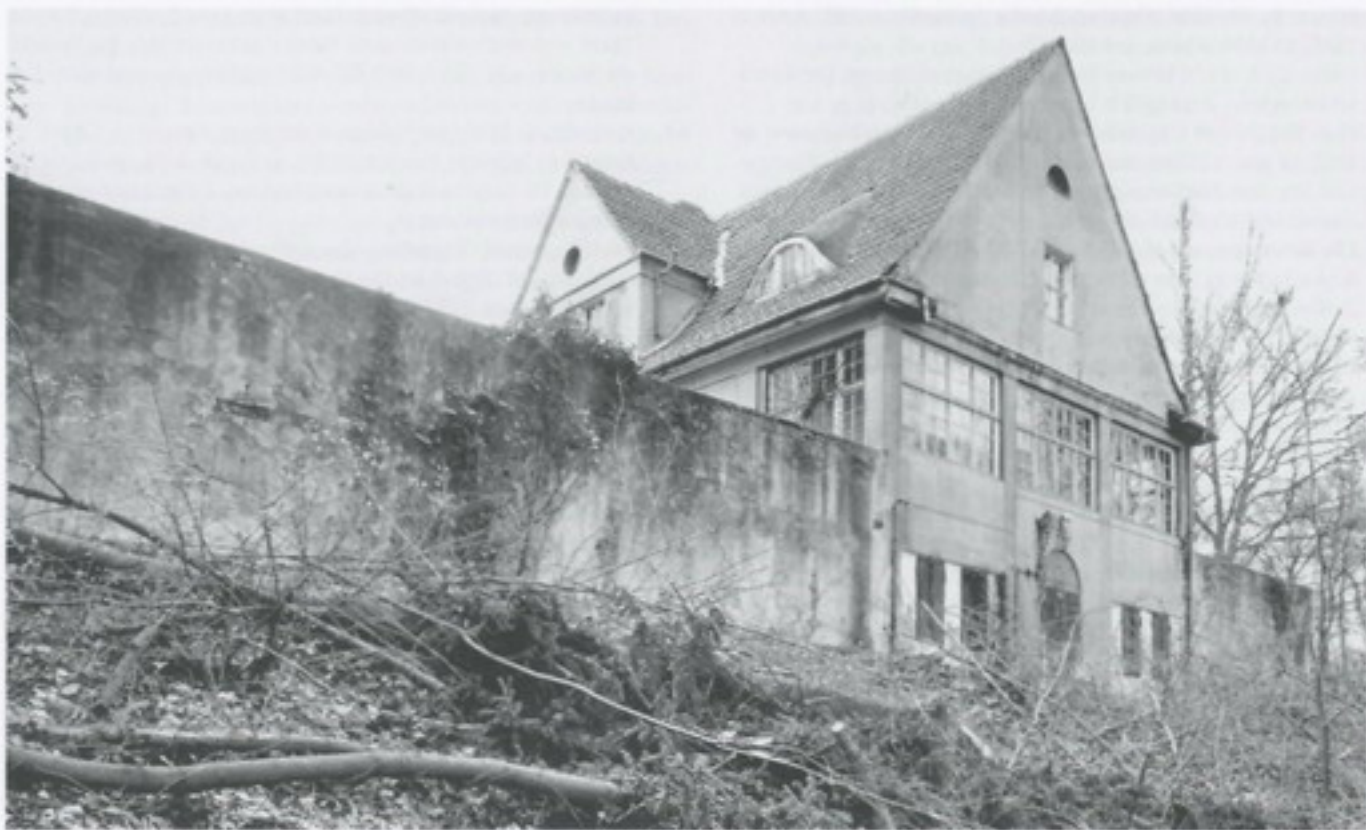
Haus Riehl. Gartenansicht. Zustand vor Sanierung 1998.

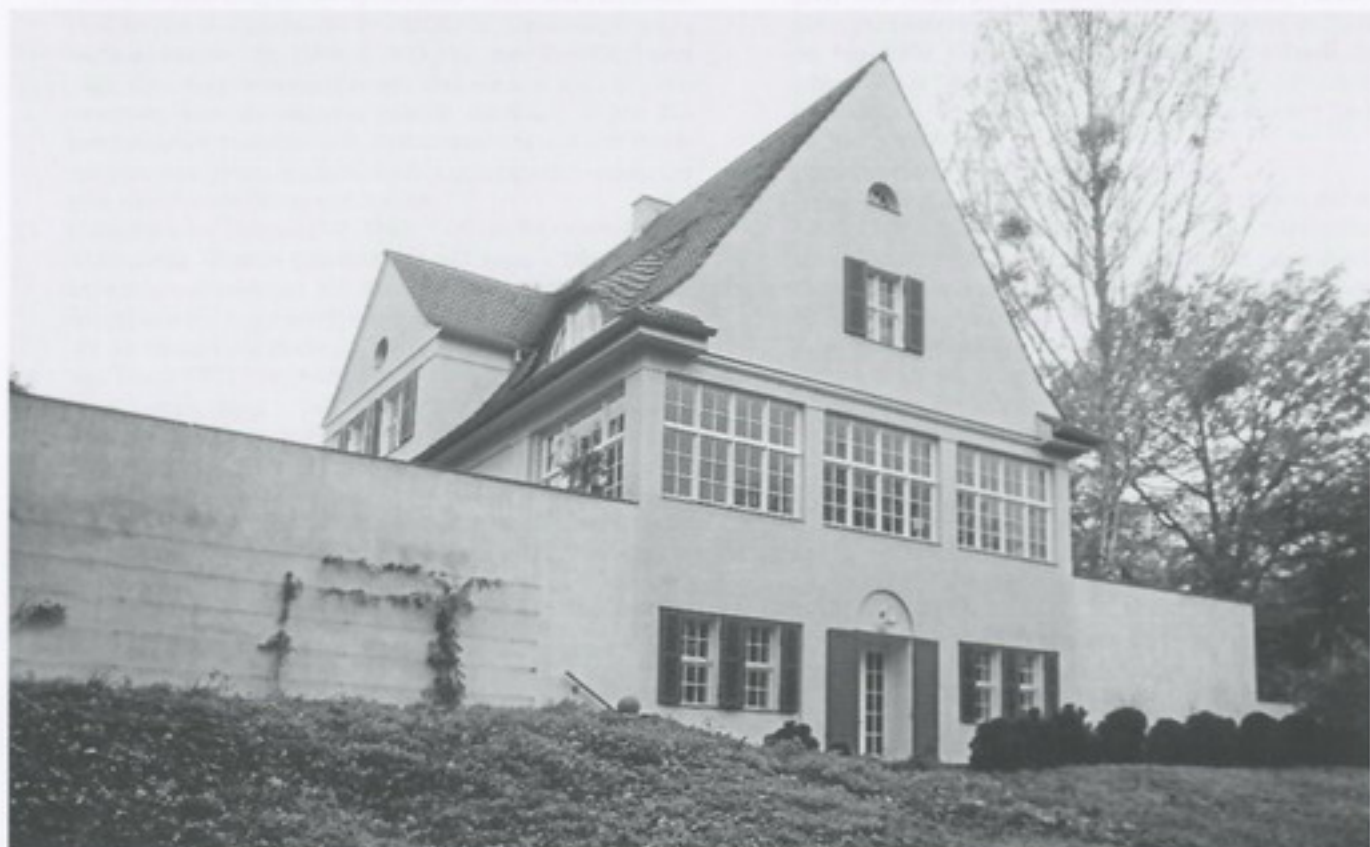
Haus Riehl. Gartenansicht. Zustand nach Sanierung 2001.

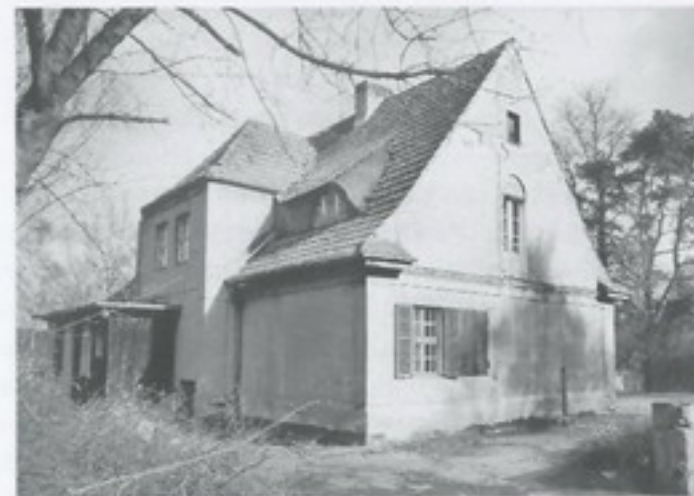
6. Nordseite, Zustand vor Sanierung 1998.

osten keinen sonnigen Platz erwarten konnte.²⁶ Vermutlich ist die Loggia wegen ihrer ungünstigen Lage – insbesondere wegen des kalten Windes vom Griebnitzsee – später geschlossen worden. Barry Bergdoll datiert die Schließung auf die Zeit nach dem vermeintlichen Verkauf in den dreißiger Jahren.²⁷ Da die Fenserteilung einen engen Bezug zu der ursprünglich bereits verglasten Nordseite der Loggia herstellt und die Profilstärke und Profilierung der Rahmen und Flügel identisch mit den übrigen Fenstern ist, kann man auch eine frühere Ausführung nicht ausschließen. Wegen der vollständigen Verglasung und späteren Büronutzung sind zudem die Klappläden entfernt worden. Die meisten Holzbauteile, wie das Traufgesims, die Fenster, Türen und Klappläden, hatten keinen intakten und schützenden Anstrich mehr.

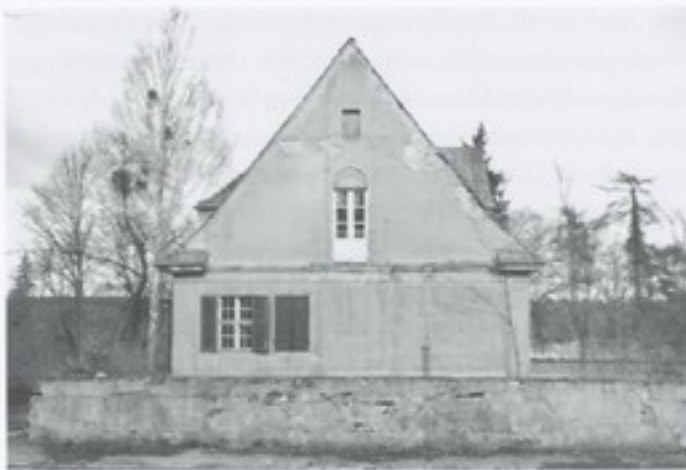
8. Giebelansicht. Zustand vor Sanierung 1998.

wiedererrichtet worden. Komplettiert wurde die Dachsanierung durch die Erneuerung der Dachrinnen und Fallrohre in Zink.

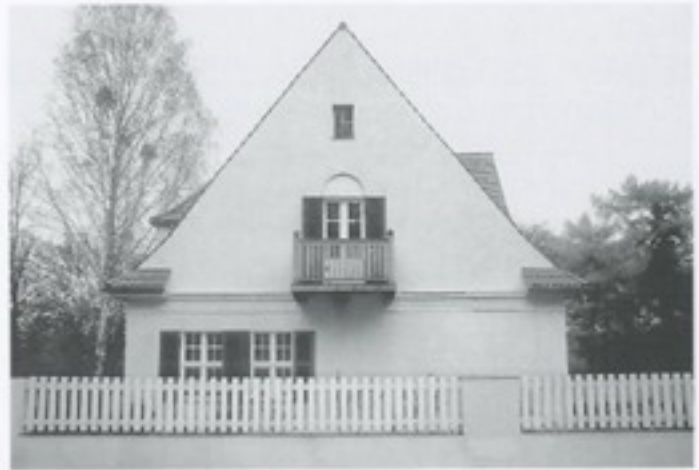
9. Giebelansicht mit rekonstruiertem Zaun. Zustand 2001.

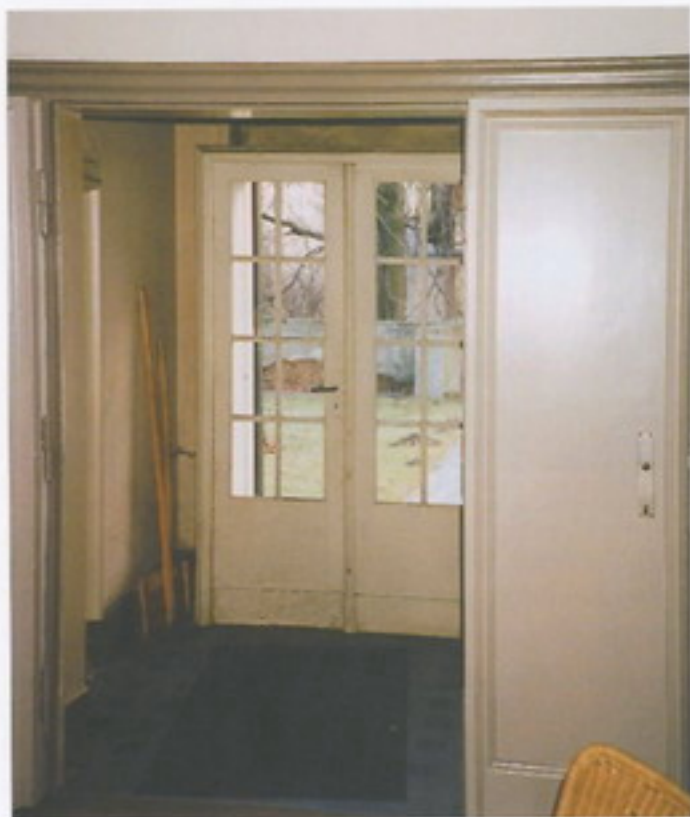
oben: 10. Blick aus der Diele auf die Eingangstür vor Sanierung. Zustand 1996.

Von den Denkmalbehörden nicht genehmigt war die Veränderung der Eingangssituation an der Südfassade. Da der in die Garderobe hineinragende Kasten der Eingangstür als störend empfunden wurde, ließ der Architekt die seitliche Verkleidung der Türlaibung innen um eine der zwei Füllungen kürzen und die Schlagrichtung der Türflügel von außen nach innen verändern. Auf diese Weise wollte er eine mit der Innenwand bündige Eingangslösung herstellen. Er versuchte in intensiven Diskussionen sein Vorgehen zu rechtfertigen. Aus seinem Verständnis des Gesamtwerkes von Mies van der Rohe und der von ihm vorgenommenen Analyse aller Details der Eingangskonstruktion zog er den Schluss, dass Mies diese Situation so nicht entworfen haben könne. Er hielt deshalb eine Korrektur im ‚Mies‘-schen Sinne für angemessen.²⁸ Das historische Foto, das Ludwig Mies in der Eingangssituation stehend zeigt (s. Frontispiz), bestätigt jedoch eindeutig den vorgefundenen Zustand. Es zeigt die Tiefe der Laibung, die wegen der Aufschlagrichtung nach außen erforderlich war. Anderenfalls hätten die Türflügel über die Hauskante hinaus auf den unmittelbar am Haus vorüberführenden Weg geschlagen.

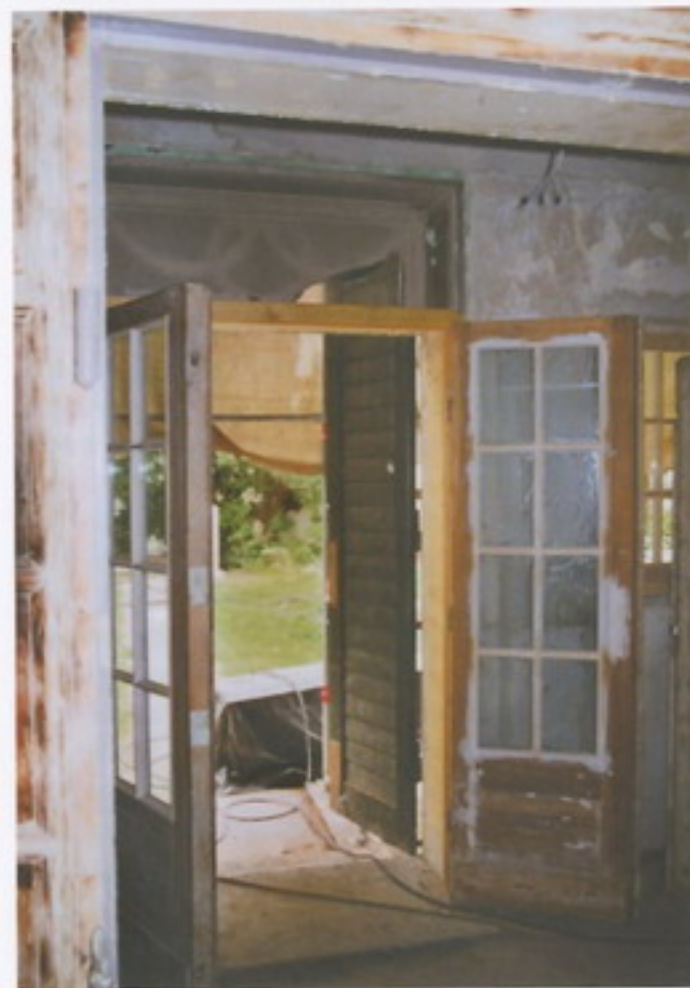
unten: 11. Blick aus der Diele auf die Eingangstür während der Umbauarbeiten. Zustand 1999.

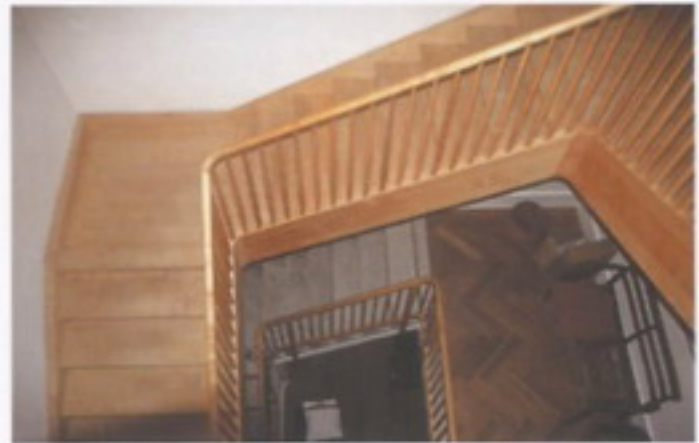
Leider hatte der Hausschwamm auch wesentliche Teile der Treppe befallen. Aufgrund vergleichbarer Sanie-

12. Blick ins Treppenaug. Zustand 2001.

rungserfahrungen wurde vom Bauherrn gefordert, un-
 befallene Elemente – z. B. Traljen und Teile des Handlaufes oder gar Teile des Treppenlaufes – zu erhalten und nur die vom Hausschwamm befallenen bzw. zerstörten Teile zu erneuern. Gegen dieses Vorgehen gab es erhebliche Widerstände, da man ein Wiederaufkommen des Hausschwammes befürchtete. Mit einer neu angefertigten Treppe wurden schließlich vollendete Tatsachen geschaffen. Die Laufrichtung, Gliederung und das Steigungsverhältnis der neuen Treppe entsprechen dem historischen Vorbild, auf Profilierungen wurde verzichtet, Traljen und Handlauf sind Neuinterpretationen des Architekten.²⁹ Der in das Untergeschoss führende Treppenlauf war ursprünglich gemauert und verputzt. Wegen der stärkeren Wohnnutzung des Untergeschosses erhielt er jetzt eine Natur-

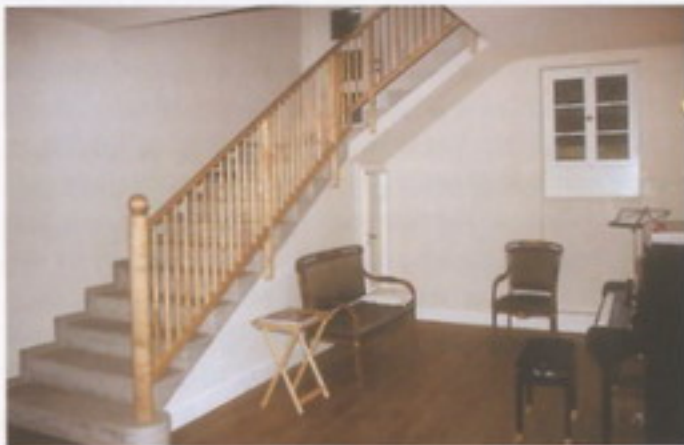
13. Treppe im Untergeschoss. Zustand 2001.

steinverkleidung. Die Form des Handlaufes und der Traljen wurden aus dem Erdgeschoss fortgeführt. Abweichend vom Bauantrag ist nach Entfernung des Speiseaufzuges und der angrenzenden Wand ein alle Geschosse verbindendes offenes Treppenhaus entstanden. Dies mag den Wohnbedürfnissen des Bauherren eher entsprochen haben, zerstörte aber die Hierarchisierung der einzelnen Geschosse.

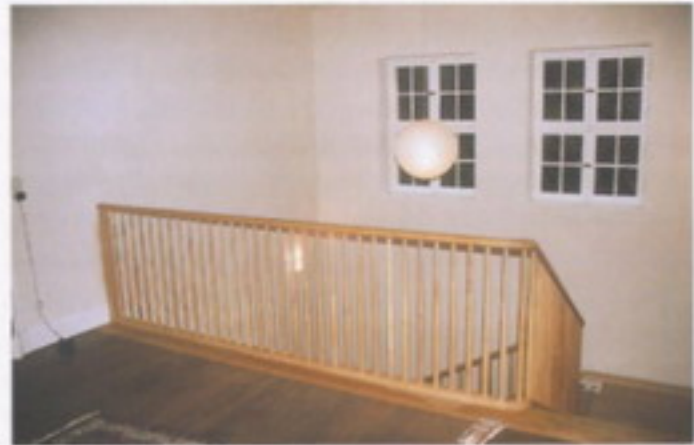
14. Blick von der Diele im Dachgeschoss auf die Treppe. Zustand 2001.

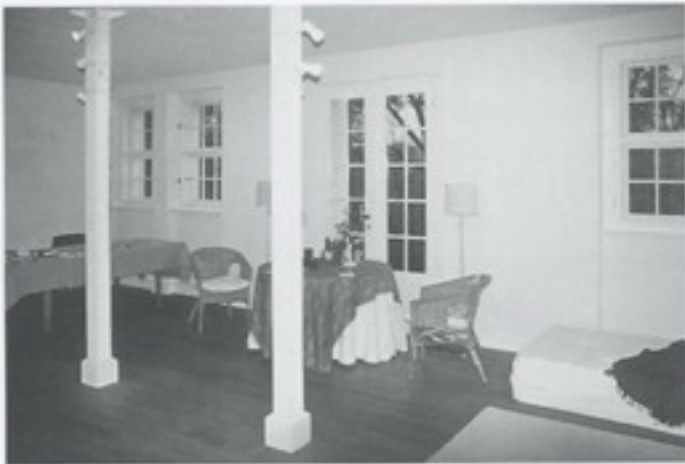
15. Blick in den Gartensaal. Zustand 2001.

Obwohl für das Untergeschoss kein historischer Grundriss vorlag, konnte aus den konstruktiven Gegebenheiten eine primäre Grundstruktur abgeleitet werden. Wesentliche Veränderung ist die Rückführung des großzügig bemessenen Gartensaales, der durch den Abbruch der später hinzugefügten Einbauten wiedergewonnen wurde. Eine ursprünglich andere Raumbildung als die eines großen Saales konnte bei den Sanierungsmaßnahmen nicht festgestellt werden. Die zur Abfangung der Gebäudeaußenwand der Loggia notwendigen massiven Mauerpfeiler wurden durch Stahlstützen ersetzt. Über eine großzügig verglaste zweiflügelige Tür wird der Gartensaal erschlossen und das Treppenhaus zusätzlich belichtet.

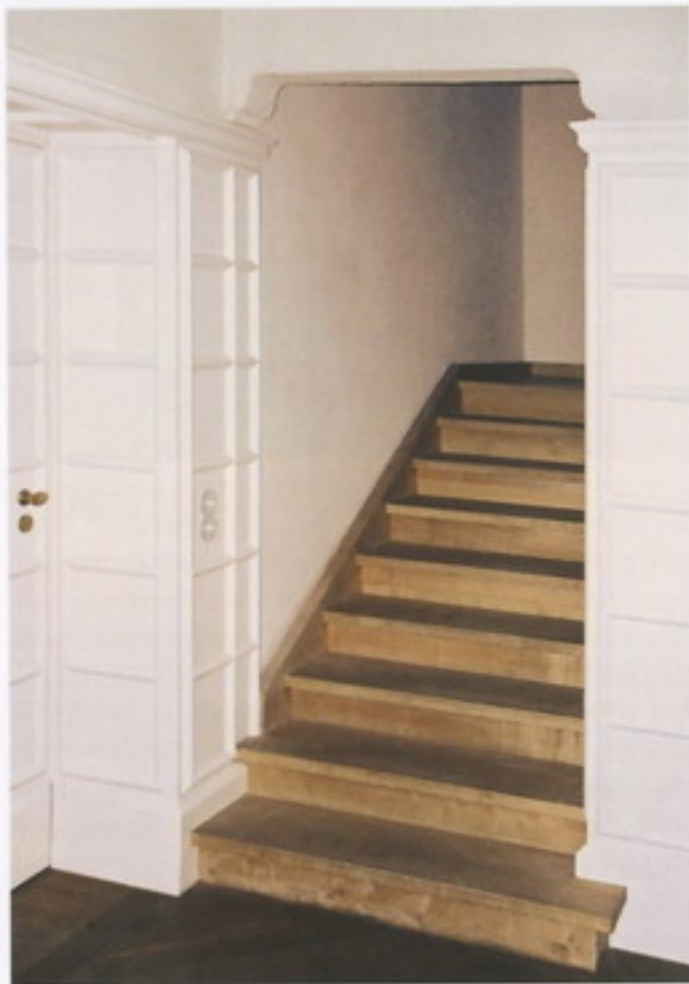
16. Blick von der Diele auf die Treppe. Zustand 2001.

Auf Wunsch des Bauherrn sollte auch die Treppensituation wieder so hergestellt werden, wie sie in den Grundrissen dargelegt ist – als gerade dreiläufige Holz-
 treppe mit gleichsinnigem Richtungswechsel. Die Treppe war gegen das Untergeschoss durch eine Untermauerung abgetrennt. Aus den Zeichnungen war ebenso zu entnehmen, dass sich der Treppenlauf zwischen Erd- und Dachgeschoss trotz des Speiseaufzuges in der Anrichte um ein offenes Treppenauge bewegte. Mit der Baueingabe ist der Abbruch des Speiseaufzuges, die Freistellung des Treppenlaufes sowie eine Überbauung des Treppenauges im Dachgeschoss beantragt worden. Auch wegen einiger wenig sorgfältig ausgeführter Verbindungsdetails der vorhandenen Treppenelemente kamen Zweifel an der Authentizität einer solchen Lösung auf. Aus diesem Grunde wurde der Dielenfußboden im Dachgeschoss aufgenommen. Dies brachte anhand des abgetrennten oberen Auflagerbalkens schließlich die Gewissheit, dass die Treppe, wie in den Grundrissen dargestellt, mit einem offenen Treppenaug zwischen Erd- und Dachgeschoss ausgeführt worden war.
