# 600 Jahre „Lange Brücke“ Potsdam

## Instandsetzung 1994 - 1997 und Überwachung bis heute

**Untersuchungen einer Spannbetonbrücke**

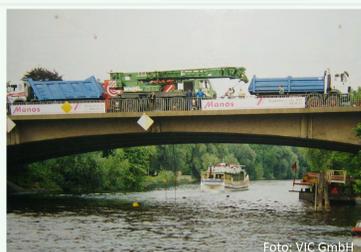
Echtzeitermittlung der Kräfte in den Zug-Druck-Lagern unter laufendem Verkehr mit Hilfe von Dehnmessstreifen zur Überprüfung

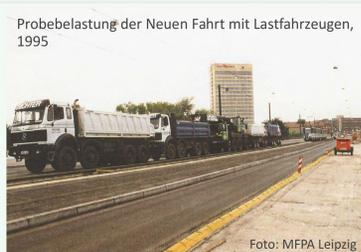
Probelastung der Neuen Fahrt mit Lastfahrzeugen, 1995

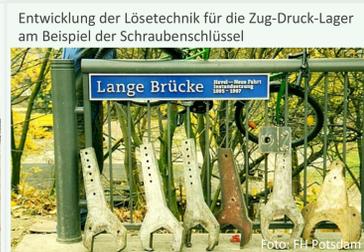
Entwicklung der Lösetechnik für die Zug-Druck-Lager am Beispiel der Schraubenschlüssel

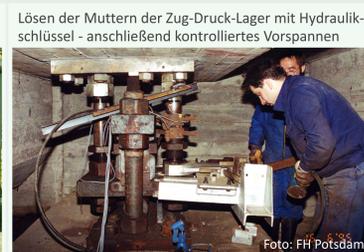
Lösen der Muttern der Zug-Druck-Lager mit Hydraulikschlüssel - anschließend kontrolliertes Vorspannen

und Neuausrichtung der Vorspannung in den Lagerbolzen zur Absicherung der Funktionalität des statischen Systems.

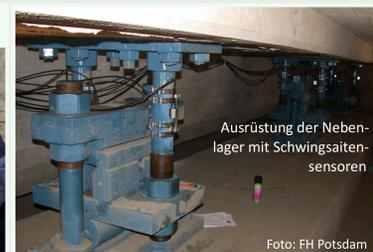
Ausrüstung der Nebenerlager mit Schwingensaitensensoren

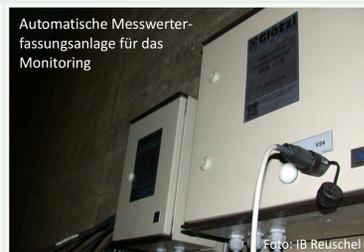
Automatische Messwertfassungsanlage für das Monitoring

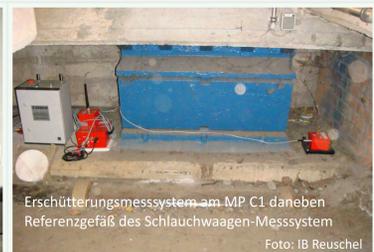
Erschütterungsmesssystem am MP C1 daneben Referenzgefäß des Schlauchwaagen-Messsystem

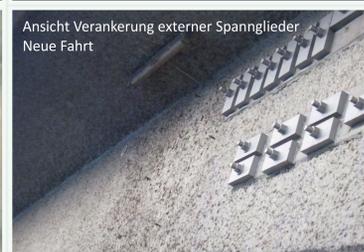
Ansicht Verankerung externer Spannglieder Neue Fahrt

- Erneuerung der Kammerwände und Fahrbahnübergangskonstruktionen
- Einbau einer neuen Entwässerungsanlage
- Dichtung und Beläge, Betoninstandsetzung und Beschichtung
- Korrosionsschutz der Lager
- Einbau externer Spannglieder als Verstärkungsmaßnahmen
- Erneuerung der Geländer und der Beleuchtung

Durch die seit 1995 durchgeführten umfangreichen baudiagnostischen Untersuchungen, Nachrechnungen und Messungen sowie die grundlegende Instandsetzung mit nachträglicher externer Vorspannung in den Hohlkästen konnten diese Mängel nicht vollständig abgestellt werden, aber es wurde die Möglichkeit geschaffen, die Brücken bis heute ohne wesentliche Einschränkungen zu nutzen.
