Sabine Ambrosius, Thomas Drachenberg

Das ehemalige Untersuchungsgefängnis der sowjetischen Spionageabwehr in Potsdam

Die Konservierung zur Gedenk- und Begegnungsstätte Leistikowstraße

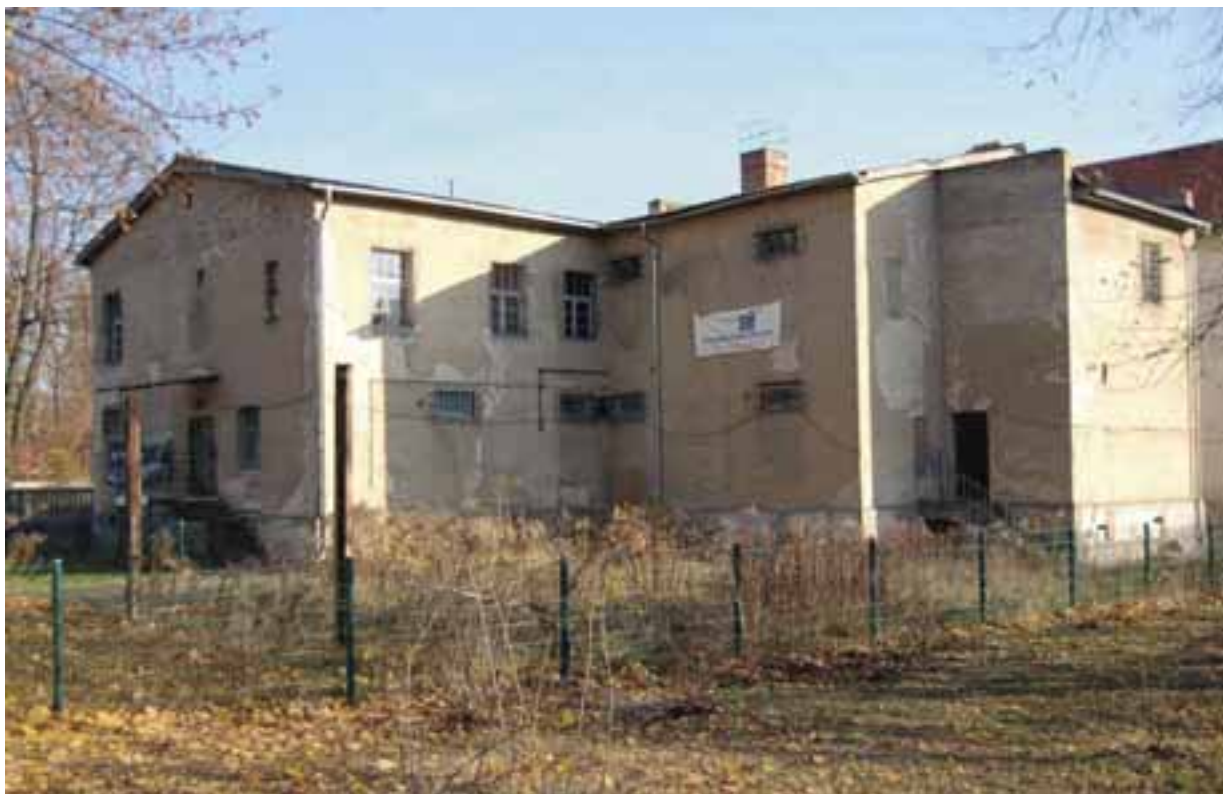
Abb. 2 –Gedenk- und Begegnungsstätte Leistikowstraße, Südwestansicht – Zustand vor der Sanierung, 2006

Andererseits wird es aber auch in einer zweiten Variante für möglich gehalten, das Äußere nur zu reparieren, d.h. das Dach abzudichten, die Einsturzstelle am Dach und im Obergeschoss zu beseitigen, die Putzschäden auszubessern und die Fenster zu reparieren. Damit würde das Gebäude im Wesentlichen in seinem jetzigen, aber technisch reparierten Erscheinungsbild bestehen bleiben. Auf eine Schutzhülle wird in dieser Variante verzichtet.

Am Umgang mit den Fassaden wurde erstmals konzeptionell entwickelt, was später als Leitgedanke die Restaurierung des gesamten Gebäudes charakterisierte: Der bauzeitliche Putz hatte sich an den Fassaden noch großflächig, aber mit unterschiedlichem Oberflächenbild erhalten. Er war partiell geschädigt, es gab Bereiche mit Schalenbildung, und es fanden sich stellenweise im Sockelbereich Inschriften. Darüber hinaus gab es viele, teils grobe und entstellende Reparaturen. Die baulichen Veränderungen ließen sich anhand der Putzreparaturen gut ablesen.

Nicht oder nicht mit vertretbarem Aufwand erhaltbare Putzflächen wurden sorgsam abgenommen, großflächige und konservierbare, aber geschädigte Putzflächen durch Hinterfüllung und Anböschung in den Putzrandbereichen gesichert und die strukturgeschwächten, sandenden Bereiche mit Kieselsäureester gefestigt. Da, wo Putz abgefallen war, wurde mit einem Kalkmörtel ergänzt. Es war das Ziel, die neu verputzten Flächen nicht vordergründig in Erscheinung treten zu lassen, sondern sie vielmehr dem Bestand unterzuordnen. Sie wurden daher nach Abschluss aller Putzarbeiten durch den Auftrag einer pigmentierten Kalkschlämme neutralisiert, das heißt einem mittleren, an der Fassade vorherrschenden Farbton angepasst.

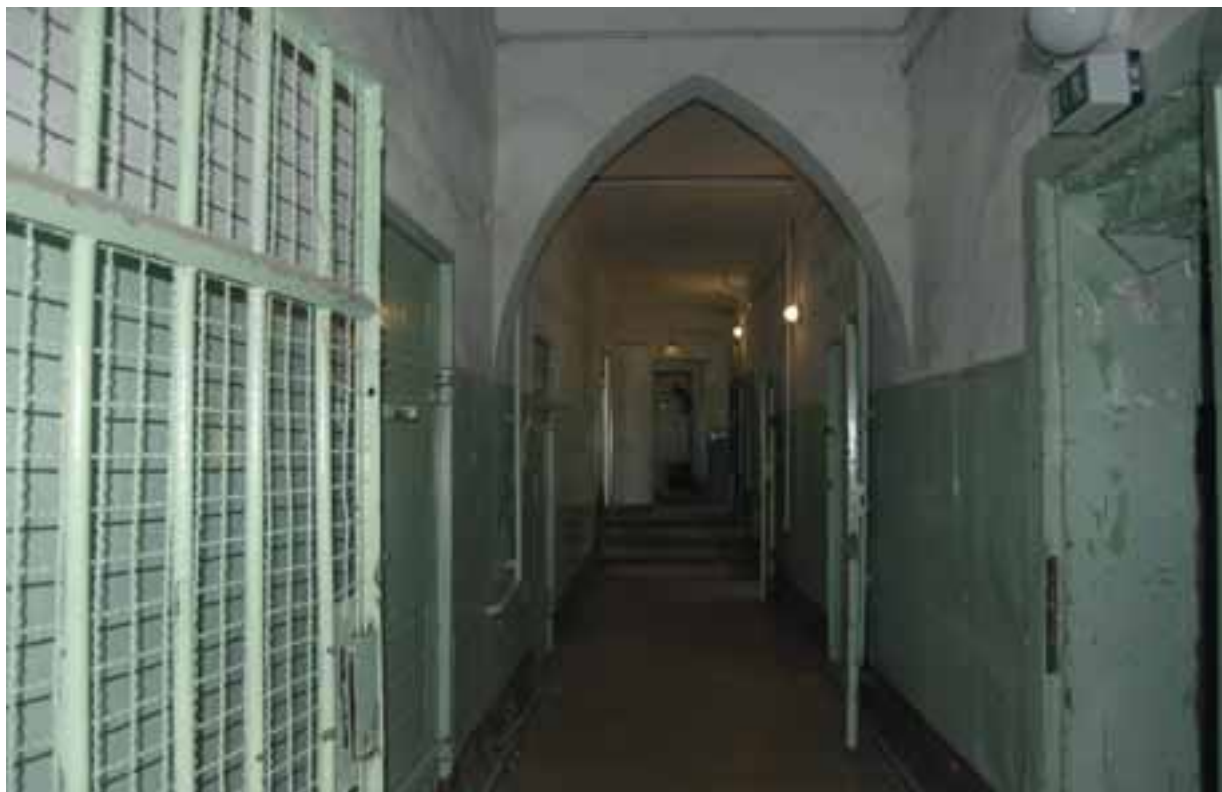
Abb. 3 – Gedenk- und Begegnungsstätte Leistikowstraße, Flur im Erdgeschoss – Zustand vor der Sanierung, 2006

Die Abwasserrohre im Gang des Kellers standen einer öffentlichen Nutzung im Wege, da sie ca. 160 cm über dem Fußbodenniveau befestigt waren und somit

keinen baurechtlich zulässigen Fluchtwegermöglichkeiten. Die Verankerungen dieser schweren Eisenrohre in der Decke waren verrostet. Die statische Sicherung und Sanierung der Rohre hätte einen so großen Eingriff in die Geschossdecke bedeutet, dass die an der Decke befindlichen Wärterinschriften verloren gegangen wären. Aus diesem Grund entschieden wir uns, die Rohre an ihren Halterungen abzusägen, um die wichtigere Decke zu erhalten.

Dass laut Baugenehmigung in allen Fluren zusätzliche Beleuchtungskörper installiert werden mussten, die das vormals düstere Licht ergänzen sollten, veränderte den Raumeindruck. Soweit möglich, wurden die vorhandenen Lampen auf eine stärkere Wattzahl aufgerüstet, in Einzelfällen neutrale Lampen ergänzt.

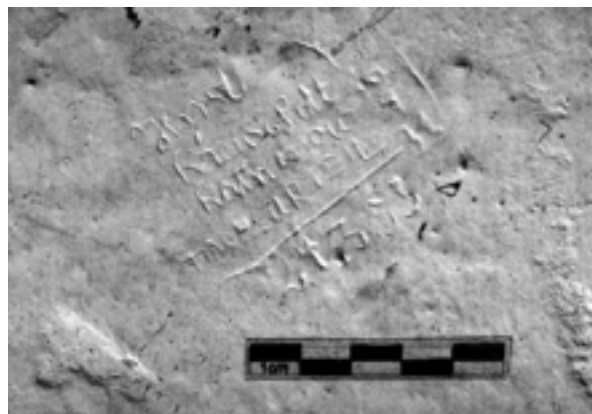
Abb. 4 – Bild einer Inschrift »Horst Rheiholdt / Rathenow / TODESURTEIL / 24. 3. 53«

Alle Wandoberflächen, besonders aber die der Zellen im Keller- und Erdgeschoss, waren von augenscheinlichem dokumentarischen Wert. Sie waren mit Ölfarbe, vielfach aber mit Kalktünche und Leimfarbe gestrichen. Scheinbar war der Anstrich oft erneuert worden. Mindestens im Keller schienen in jeder Schicht Inschriften von Häftlingen erhalten zu sein, eingeritzt mit Angaben zu Namen, Schicksal und Todesdaten, überwiegend winzig klein und bisweilen mit Bildern versehen. Da eine gründliche Erfassung der Oberflächen weder zeitlich noch finanziell möglich war, musste jetzt eine Groberfassung erfolgen. Der Aufwand für die intensive Erforschung sollte der zukünftigen Gedenkstätte vorbehalten werden. Die Behandlung der Wände mit ihren zahlreichen Inschriften war im Moment ganz offensichtlich ein rein restauratorisches Aufgabenfeld.

Um eine denkmalpflegerische Konzeption für den Umgang mit den Putzen und Farbschichten zu entwickeln, wurde eine systematische Dokumentation mit Darstellung jeder einzelnen Wandabwicklung der mit Inschriften versehenen Räume erstellt. Darauf konnte der Restaurator dann eine präzise Schadenskartierung vornehmen und eine Konservierungsempfehlung aussprechen. Zu diesem Zeitpunkt wurden im Rahmen der Kartierung ungefähr 150 Inschriften gesichtet.
