## Konservierung ohne Restaurierung? Die Debatte über Denkmale mit Quellencharakter am Beispiel des Untersuchungsgefängnisses der sowjetischen Spionageabwehr in Potsdam

# Kommunismus unter Denkmalschutz?

<i>SABINE AMBROSIUS</i>	
Konservierung ohne Restaurierung? Die Debatte über Denkmale mit Quellencharakter am Beispiel des Untersuchungsgefängnisses der sowjetischen Spionageabwehr in Potsdam.....	139
<i>ILONA ROHOWSKI</i>	
DDR-Bauerbe mit Erklärungsbedarf: Die Jugendhochschule der FDJ am Bogensee und die Pionierrepublik am Werbellinsee.....	147
<i>RUTH KLAWUN</i>	
Eisenhüttenstadt, eine Planstadt nach den „Sechzehn Grundsätzen des Städtebaus“ – Erhaltung und Perspektiven.....	157
<i>ANDREA THEISSEN</i>	
Eine Denkmalausstellung in Berlin.....	169

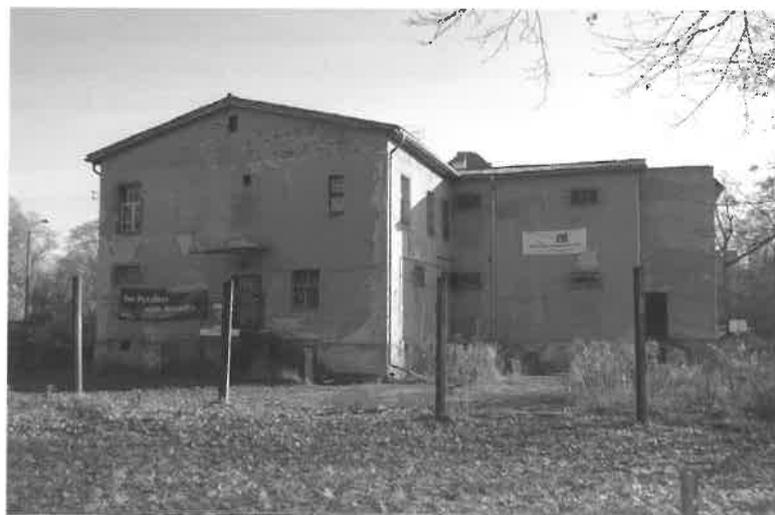
1 Leistikowstr. 1, 2006, BLDAM, Foto: Regina Wunder

Denkmalschützer haben die eindringliche Ermahnung Norbert Huses in seinem Traktat zu den unbequemen Erblasten gut verinnerlicht. Das Haus Nr. 1 in der Potsdamer Leistikowstraße spiegelt in seinem heutigen Zustand die Debatten der 1990er Jahre über den Umgang mit den politischen Denkmalen wider. Es kann heute als Inszenierung eines Raumes im Sinne Huses gedeutet werden. In welchem Maße in der Gedenkstätte tatsächlich inszeniert wurde oder ob vielleicht eine Inszenierung gar nicht erforderlich war, weil die Substanz selbsterklärend ist und lediglich konserviert werden musste, wird im Folgenden zu zeigen sein. (Abb. 1)

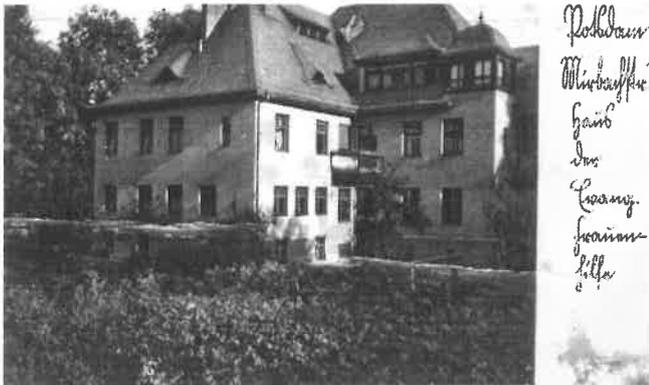
Potsdam  
Mirbachstr. 1  
Haus  
der  
evangel.  
Frauenhilfe

2 Potsdam, Mirbachstraße 1, Haus der evangelischen Frauenhilfe, Aufnahme vor 1945, Potsdam, Stiftung Gedenk- und Begegnungsstätte Leistikowstraße, Archiv

Aufarbeitung bedurfte. Die dringend erforderliche Reparatur des Denkmals würde dem Leitgedanken folgen müssen, dass eine Erforschung dieser Sachquelle auch zukünftig jederzeit möglich sein werde. (Abb. 2, 3)

Das Gebäude Mirbachstraße 1 – heute Leistikowstraße 1 – wurde in den Jahren 1916–1918 als Wohn- und Geschäftshaus der Evangelischen Reichs-Frauenhilfe errichtet.<sup>10</sup> Bereits wenige Tage nach dem Ende der im benachbarten Schloss Cecilienhof abgehaltenen Potsdamer Konferenz beschlagnahmte die Sowjetische Militäradministration in Deutschland (SMAD) im August 1945 das Viertel am Neuen Garten. Seine Bewohner mussten ihre Villen verlassen und es wurde

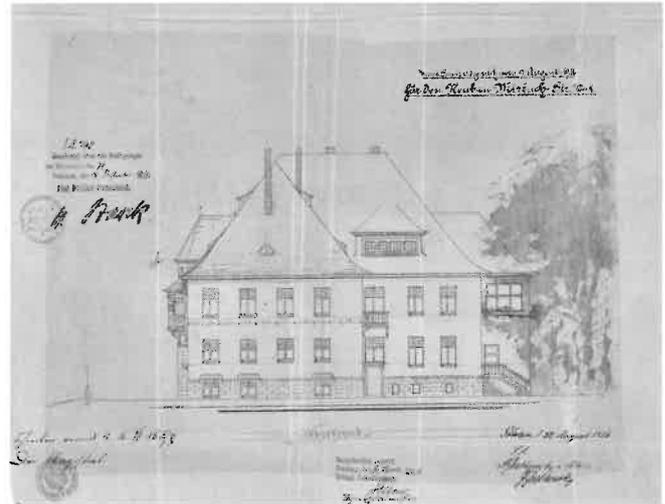
3 Potsdam, Mirbachstraße 1, Westansicht, beschriftet: „Nachtrag / zum Konsensgesuch für den Neubau Mirbachstraße 1 / Bauschein No. 78“, „27/11/16“ und gestempelt r.u. „A. Grabkowski & Söhne / Baugeschäft / ...“, Potsdam, Untere Denkmalschutzbehörde, Plansammlung, Acta Specialia zur Leistikowstraße 1, Bl. 59

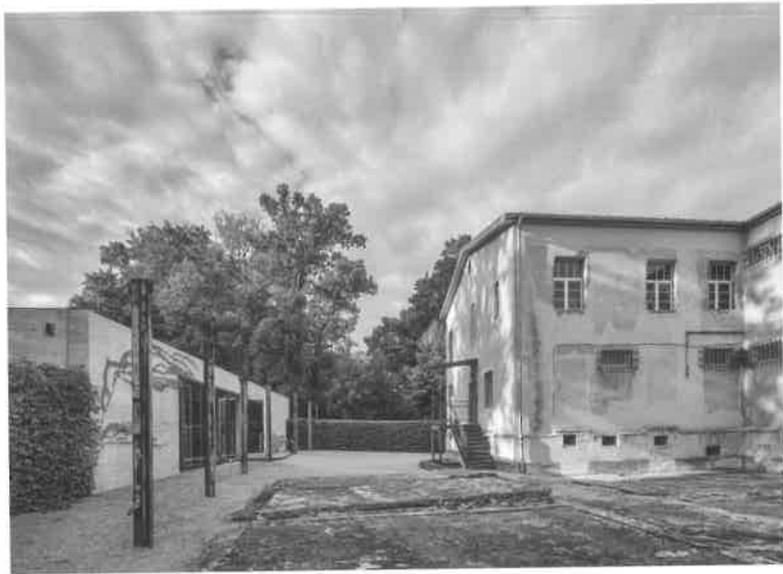
5 Ansicht aus dem Hof, Zustand 2018, Potsdam, Untere Denkmalschutzbehörde, Foto: sevens + maltry, 2018

Aus dem Verfahren von 2006 ging der Architekt Wolfgang Brune als Sieger hervor. Er hatte den zweiten Weg gewählt: Sein Siegerentwurf sah vor, auf dem Grundstück und in respektablem Abstand zum Altbau einen zurückhaltenden Neubau zu errichten, der frei von jeder modischen Attitüde sein müsste. Hier sollten Besucher empfangen und ein Archiv, eine Bibliothek, Arbeitsplätze für die Wissenschaftler sowie Sanitärräume eingerichtet werden. Mit dem Neubau war der Weg frei, die Funktionen für die Gedenkstättennutzung aus dem Gefängnisgebäude selber herauszunehmen. Der Altbau sollte von außen notwendigerweise repariert und im Innern so authentisch wie möglich erhalten werden. (Abb. 4, 5)

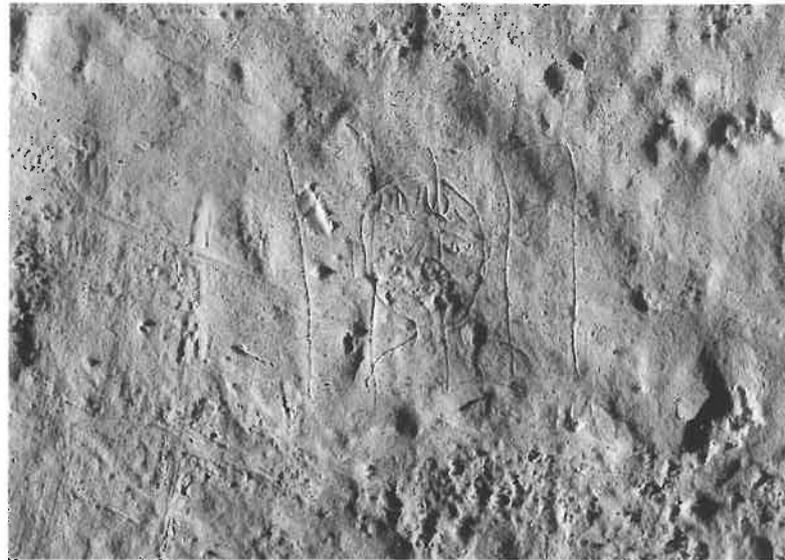
6 Häftlingsinschrift in einer Zelle im Keller, Potsdam, Stiftung Gedenk- und Begegnungsstätte Leistikowstraße, Archiv, Foto: Friedemann Steinhäusen

Augenscheinlich waren alle Wandoberflächen im und am Haus – besonders diejenigen in den Zellen des Kellers – und des Erdgeschosses – von hohem dokumentarischem Wert. Namen und Inschriften von Häftlingen in lateinischen und kyrillischen Buchstaben, motivische Ritzungen und Daten waren zu erkennen. Im Zuge der Baumaßnahmen wurde darauf geachtet, jede noch so kleine Information zu sichern und zu erhalten, selbst wenn man ihre Bedeutung noch gar nicht kannte. Jede Behandlung der Oberflächen ohne restauratorische Baubegleitung wurde von vornherein ausgeschlossen.<sup>17</sup> (Abb. 6)

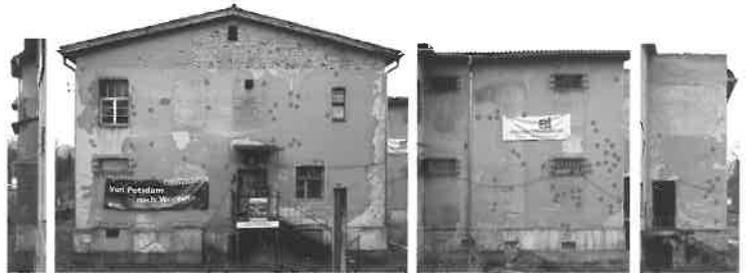
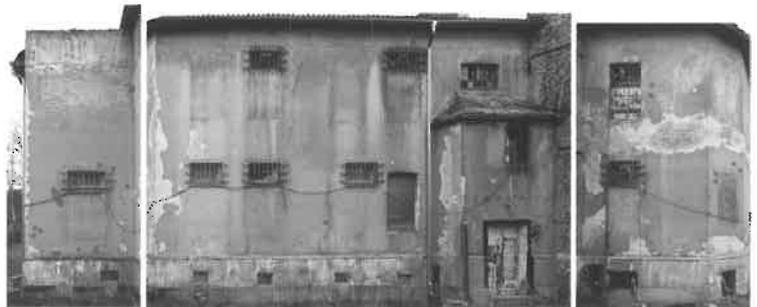
7 „Kartierung Bestand Fassade“, Restauratorisches Gutachten durch Gramann und Schwioger GbR, Blatt 2 und 4, Januar 2007, Potsdam, Untere Denkmalschutzbehörde

Blatt 2 (Januar 2007)  
Ehemaliges KGB-Gefängnis, Leistikowstraße 1, 14469 Potsdam  
Westfassade  
● = Putzreparaturen, Eintragungen nicht maßstabgerecht

Blatt 4 (Januar 2007)  
Ehemaliges KGB-Gefängnis, Leistikowstraße 1, 14469 Potsdam  
Ostfassade  
● = Putzreparaturen, Eintragungen nicht maßstabgerecht

Im Hinblick auf den Zustand der Fassaden wurde schon früh diskutiert, ob der gesamte Putz erneuert werden müsse, um die Gebäudehülle dauerhaft zu sanieren. Der Befund war vielschichtig: Der bauzeitliche Putz hatte sich großflächig erhalten, neigte aber zur Schalenbildung. Besonders an der Wetterseite waren zusammenhängende Flächen abgängig und das Mauerwerk sichtbar. Im Sockelbereich fanden sich stellenweise Inschriften. Weiterhin gab es viele Spuren teils grober und entstellender Reparaturen. Denkmalpflegerische Vorgabe war die weitgehende Konservierung der Oberflächen, die Ablesbarkeit der baulichen Veränderungen und die weitest mögliche Kostenreduzierung durch Minimaleingriffe. (Abb. 7)

An den Fassaden wurde schließlich das denkmalpflegerische Konzept entwickelt, das fortan auf alle Oberflächen übertragen und neu formuliert wurde. Zu sehen ist das an der Abwicklung der Fassaden mit einer Schadenskartierung des Restaurierungsbüros von 2007: Nicht oder nur mit unverhältnismäßigem Aufwand zu erhaltende Putzflächen wurden sorgsam abgenommen. Großflächige und konservierbare, aber geschädigte Putzflächen wurden durch Hinterfüllung und Anböschung in den Putzrandbereichen gesichert und die strukturschwachen, sandenden Bereiche mit Kieselsäureester gefestigt. Schließlich wurde abgefallener

Putz durch neuen Kalkmörtel ersetzt und anschließend mittels einer Schlämme in einem mittleren Farbton der jeweiligen Umgebung angepasst. Ziel war es, dass die Ergänzungen nicht vordergründig in Erscheinung treten, sondern das Bild beruhigen und sich unterordnen. Nicht die Reparaturen aus dem Jahr 2007 sollten den Raumeindruck beherrschen, sondern der vorgefundene Zustand von 1994. Das Ungewöhnliche an

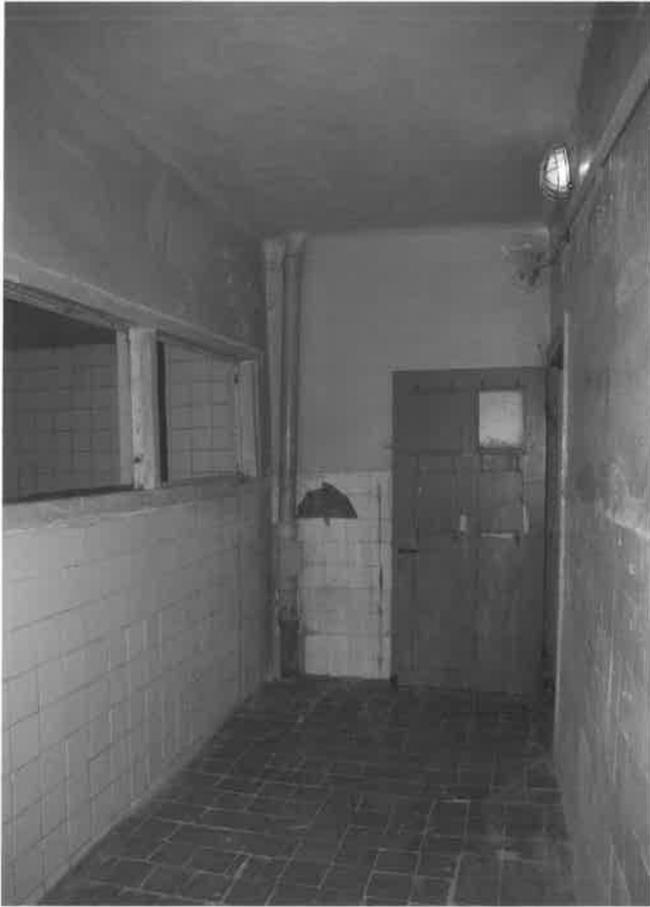
8 Vorraum zu den Duschen, BLDAM, Foto: Regina Wunder, 2008

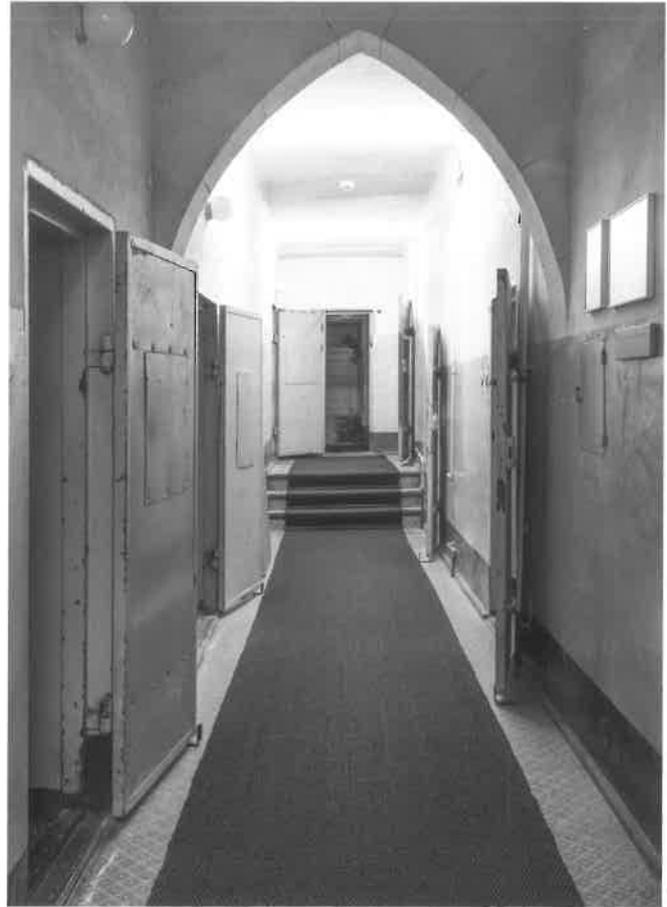
9 Gedenk- und Begegnungsstätte Leistikowstraße, Flur Erdgeschoss, Zustand nach Inbetriebnahme als Gedenkstätte, sevens + maltry, 2018

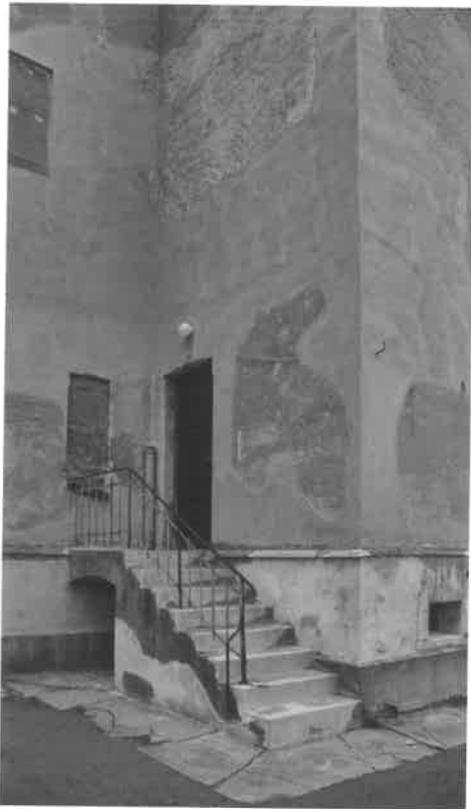
10 Fluchttür Südfassade, BLDAM, Regina Wunder, 2008

Wir waren im Begriff, eine Gratwanderung zu unternehmen: Auf der einen Seite war es oberstes denkmalpflegerisches Gebot, die Substanz in situ zu bewahren, um die Authentizität des Ortes erlebbar und die Geschichte des Hauses langfristig der Forschung zugänglich zu machen. Der Bestand musste konserviert, der Verfall gestoppt werden. Auf der anderen Seite mussten nutzungsbedingte Veränderungen in Kauf genommen werden: Die Gedenkstätte als Ort für die Vermittlung würde moderne Technik benötigen, Besucherströme müssten gelenkt und auch Brandschutzmaßnahmen umgesetzt werden. Dazu der treffende Kommentar einer Kollegin der Bauaufsicht: „Das Gefängnis braucht einen Fluchtweg.“ (Abb. 10)
